HÚSAKÖNNUN Á BLÖNDUÓSI

Húsakönnunin var styrkt af Minjastofnun Íslands / Húsafriðunarnefnd

Fyrsta útgáfa des. 2015
Fjölritun: Prenta ehf.

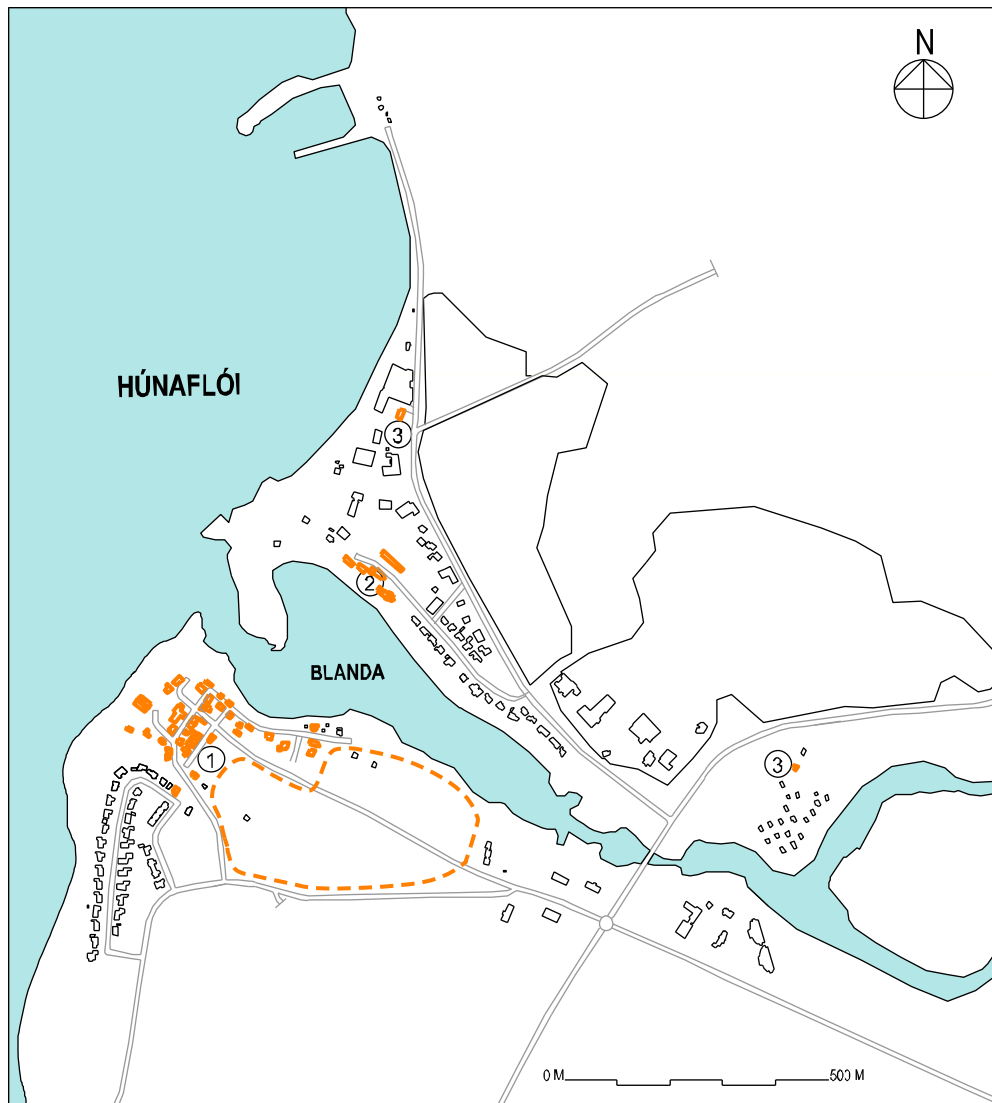
- ① Gamli bæjarkjarninn innan ár ② Kvennaskólinn utan ár ③ Hús Kaupfélagsins utan ár

- Hús sem eru til umfjöllunar í Húsakönnuninni
- Svæði, sem kemur við sögu í Húsakönnuninni, Klifamýri. Svæðið þarfnast nánari úttektar

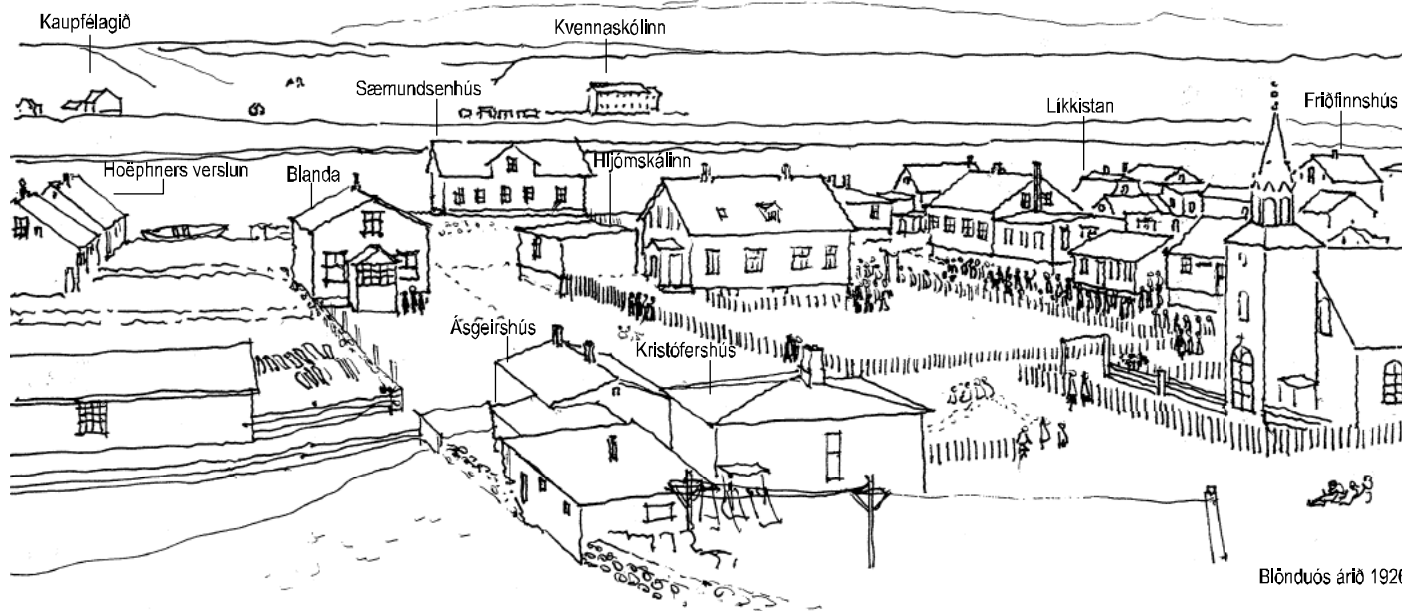
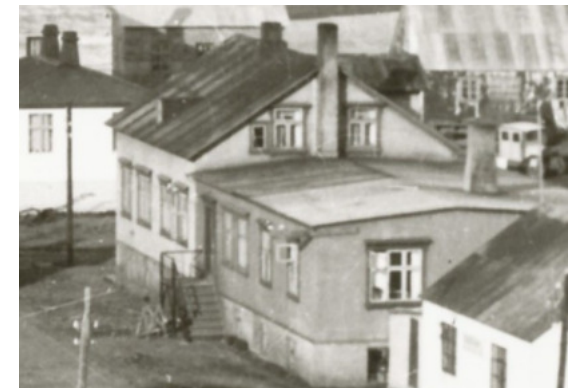
Læknishúsið við Aðalgötu 5, reist árið 1903 t.v. á mynd - Áfast við það er síðan spítalinn, (Aðalgata 7), sem reistur var 1922-'23 og stækkaður 1929. Fremst á mynd t.h. er hús Zophoniasar Hjálmssonar (Aðalgata 9), sem var nýtt sem sjúkraskýli um tíma. Myndin er tekin um 1930 en teikningin t.v. er gerð eftir mynd frá 1926 og þá ekki búið að stækka spítalann í endanlega stærð.

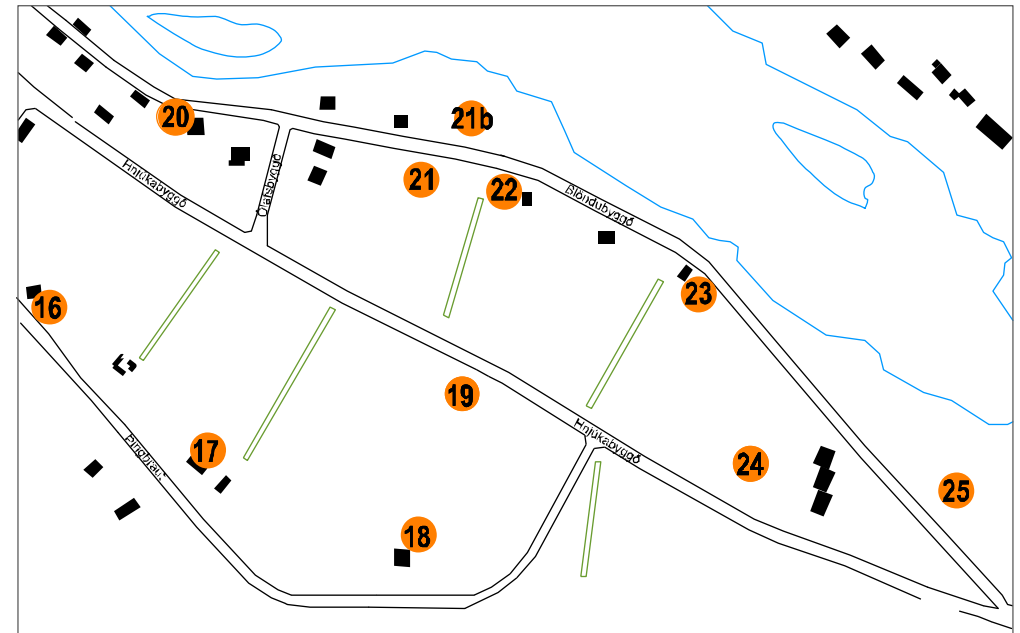
16 Lindarbrekka • 17 Vegamót • 18 Brautarholt • 19 Hvannatún • 21 Bali • 21b Einarsnes • 22 Þórðarhús • 23 Árbær • 24 Pálmalundur • Brúarland

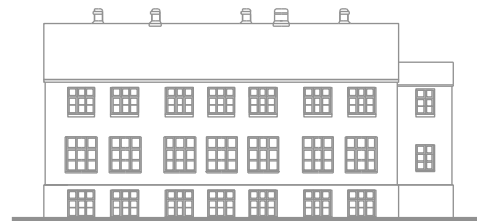
Norðurhlíð

KVENNASKÓLINN Á BLÖNDUÓSI reistur 1911
Uppdrættir Einar Erlendssonar
Uppþeikn. e. ómálsettu ljósriti. TGJ 2015

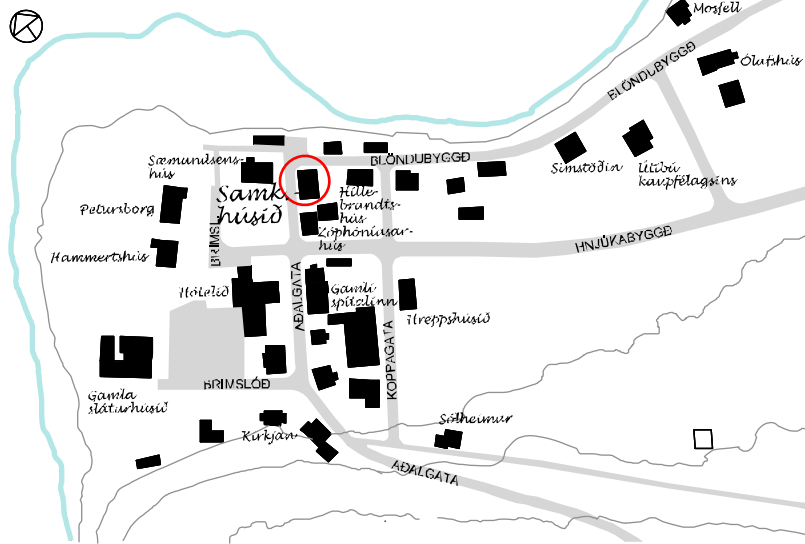
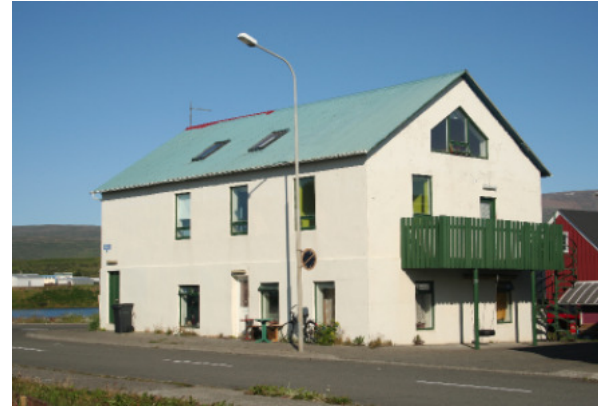
AÐALGATA 1 - Samkomuhúsið

Núverandi ástand húss - Vesturhlöð og Suðurgafi

- Stór gluggi hefur verið settur á suðurgafi í risi e.1972
- Reykháfar fjarlægðir - ártal óvísst (áo)
- Svalir settar á suðurgafi húss og brunastigi - (áo)
- Dyrum fjölgað á neðri hæð að Aðalgötu - (áo)
- Þakgluggar settir á hús - (áo)

Samkomuhúsið er byggt 1926, steinsteyp tveggja hæða hús (hár kjallari og hæð) með risi. Það hefur verið með steinsteypuáferð frá upphafi og er nú málað að utan. Aðalbreytingar eru gerðar eftir 1972 en þá er stór gluggi settur á suðurgafli hússins og svalir með timburhandriði ásamt brunastiga frá þeim úr járn. Gluggar hafa einnig verið augnstungnir í tímans rás, en á mynd frá

1930 má sjá í húsinu upprunalegan póstaglugga. Tveir reykháfar voru í byrjun á húsinu, en þeir hafa verið fjarlægðir. Ástand hússins er nokkuð gott, breytingar mætti þó fella betur að húsinu. Frágangur lóðar er ófullnægjandi og þarf að laga.

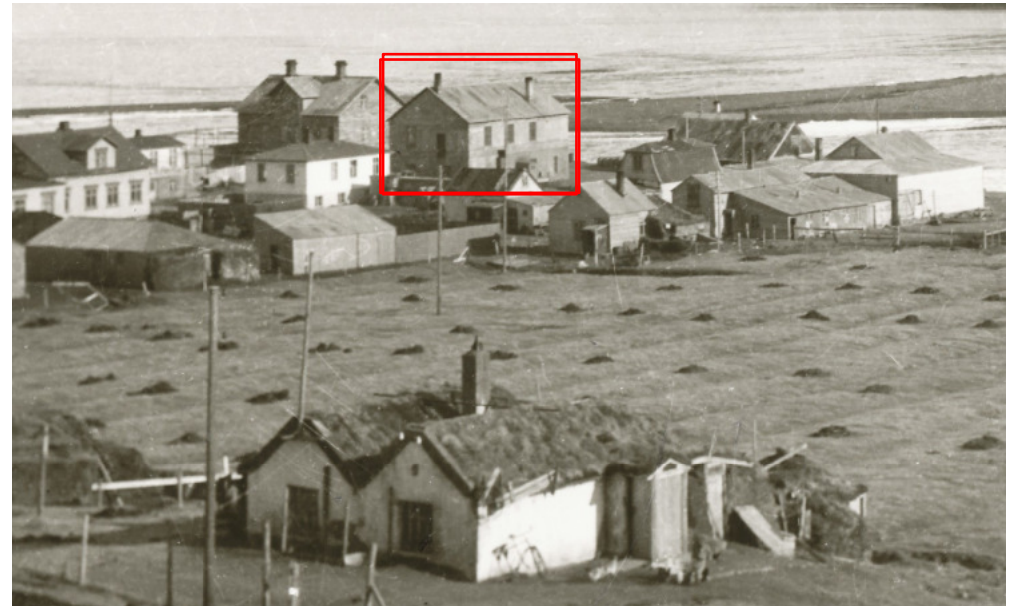
Myndin er frá 1930 - Suðurgafi / Austurhlöð - Fremst á myndinni er Gústubær

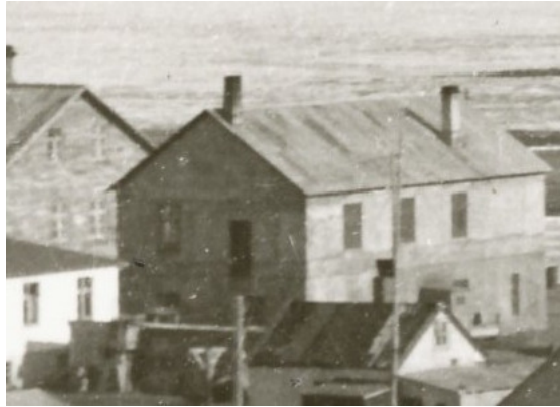
Mynd frá 1930 - Suðurgafli / Austurhlíð

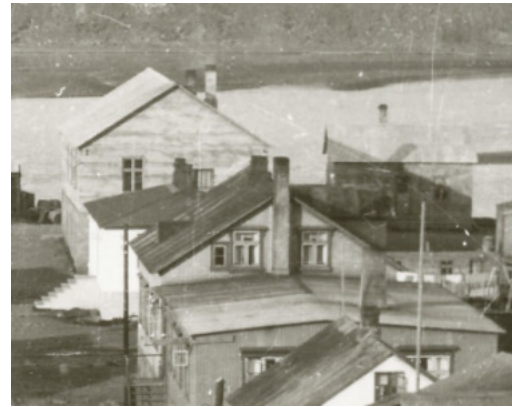
Mynd frá 1930 - Suðurgafli

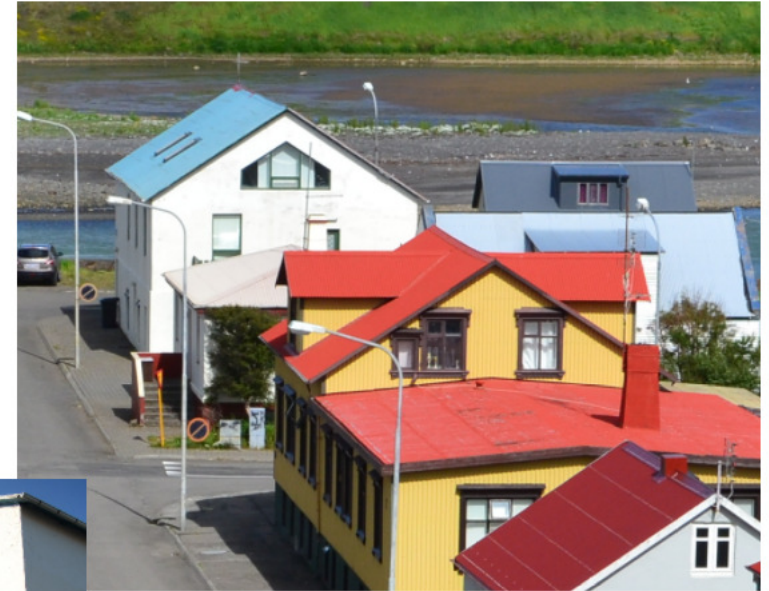
Suðurgafli - Núv. útlit

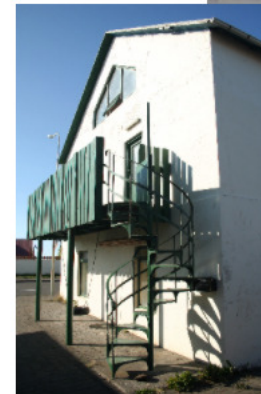
Svalir og bj.stigi á suðurgafli

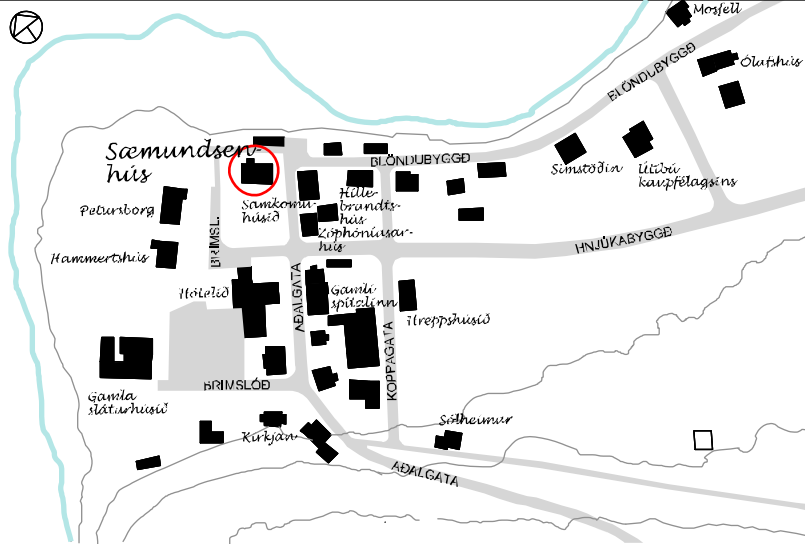
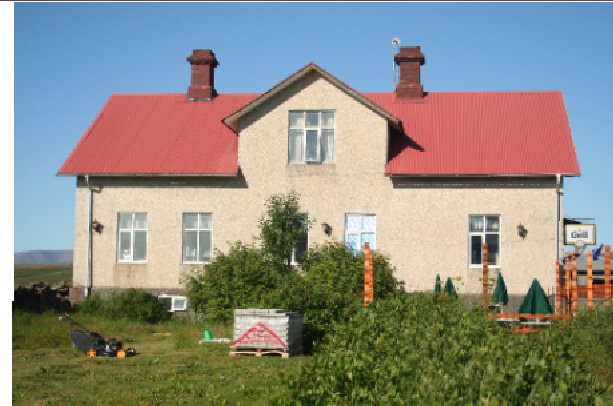
AÐALGATA 2 - Sæmundsenhús

Núverandi ástand húss - Suðurhlíð

- Kvistur með einhalla þaki settur á norðausturhlíð (ártal óvísst)
- Skeljasandur settur á húsið eftir 1930 (áo)
- Gluggarammar og þverpóstar fjarlægðir
- Gluggarbreytingar á norðausturhlíð á inngönguskúr og á húshlíð

Húsið er byggt 1923. Það er steinsteypt einnar hæðar hús á kjallara með portbyggðu risi og kvisti með rispaki á garðhlið og stórum kvisti (ekki upprunalegum) með einhalla þaki að Blöndubýggð. Um skeið var húsið ómúrað að utan sbr. mynd frá 1930 og '76. En nú eru húshliðar skeljasandshúðaðar. Aðal breytingar á útliti eru á norðausturhliðinni að Blöndubýggð og er þá átt við kvistinn, sem þyngir ásýnd þeirrar hliðar töluvert. Gluggar á kvistinum eru einnig frábrugðnir

öðrum gluggum hússins. Gluggar hússins voru og eru enn með krosspóstum en neðri fögum var skipt með fínlegum þverpóstum. Gluggarammar hafa verið fjarlægðir nema í opnanlegum fögum, sömuleiðis hafa fyrrnefndir neðri þverpóstar verið fjarlægðir í flestum gluggum. Inngönguskúr er á norðurhlið og er gengið upp á hæðina um steypar handriðslausar tröppur. Annar inngangur er á austurgafli um steintröppur með nýlegu handriði. Ástand hússins er þokkalegt en greinilega mun brátt verða þörf á viðhaldi, sprungur eru sýnilegar í gegnum skeljasandshúðina. Í garðinum hefur verið komið upp veitingarekstri með borðum og bekkum, en veitingasalurinn er á fyrstu hæð.

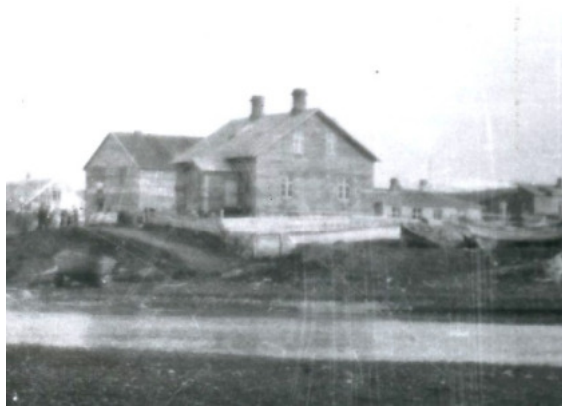
Myndir frá 1930 / Norðurhlið með bíslagi og Vesturgaff

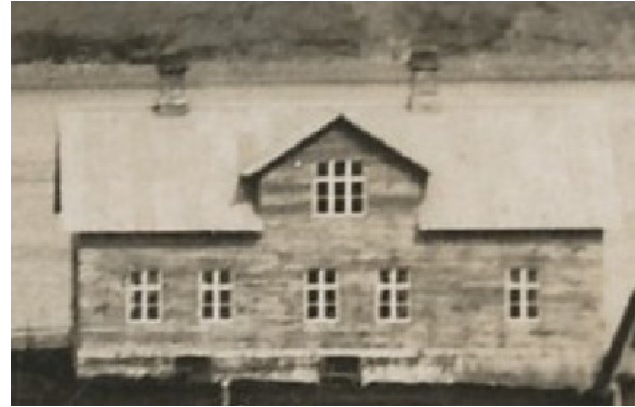
Suðurhlið - Hér sjást upprunalegu gluggarnir

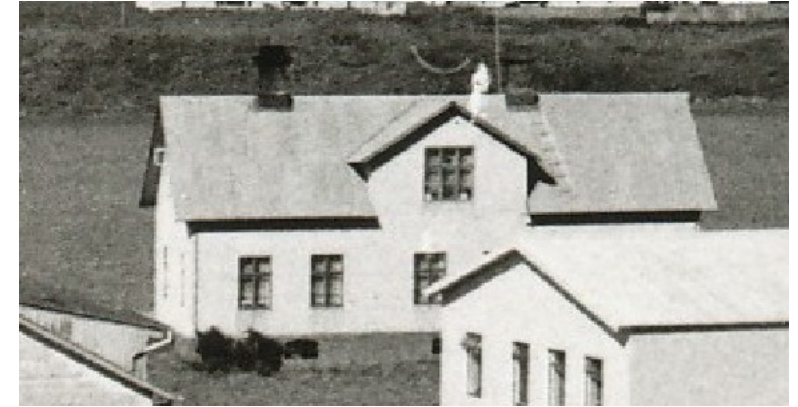
Mynd frá 1976 - Ekki virðist vera búlð að stelna húslöð að utan

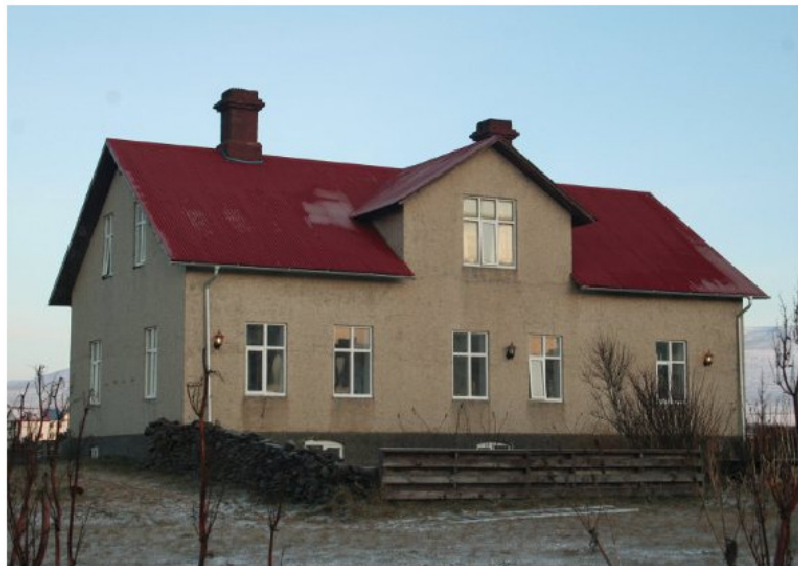
Núverandi úttilt húss - Húsið er á stórrí lóð, sem er afgrítt að hluta með hlöðnum vegg og timburgeról

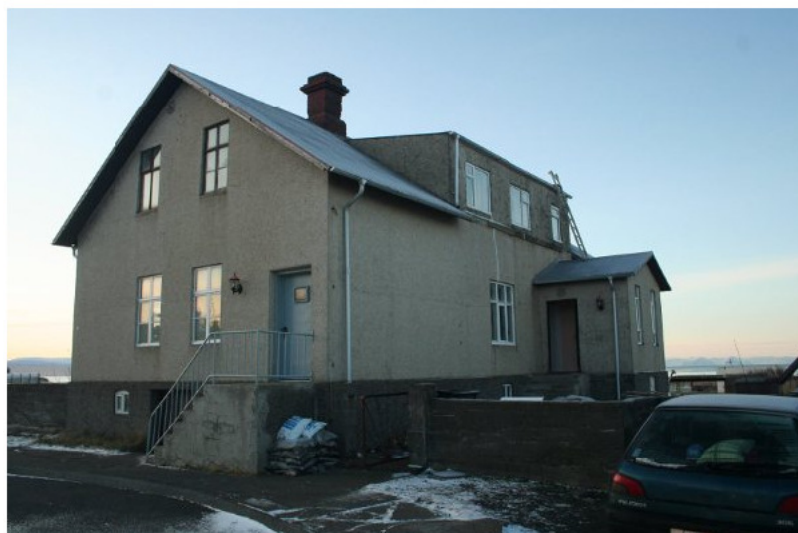
Austurgafi og Norðurhlíð - Á austurgafi er gegnið inn í veitingasal en í risið á norðurhlíð

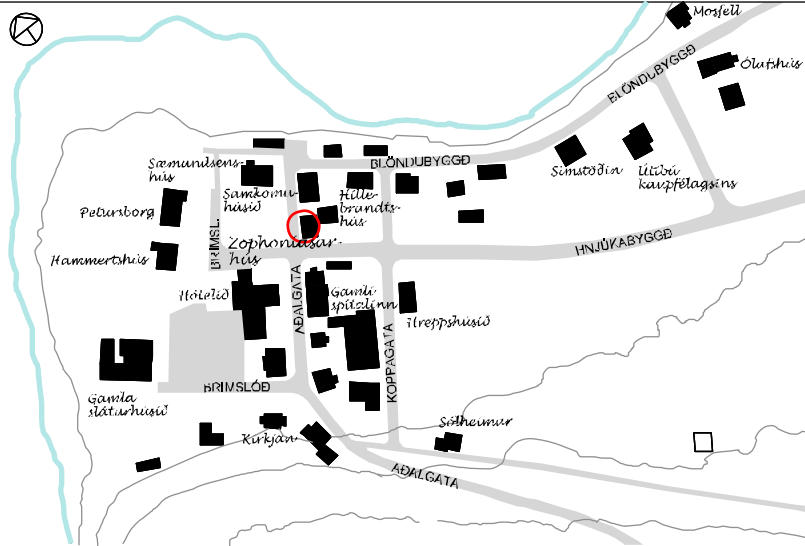
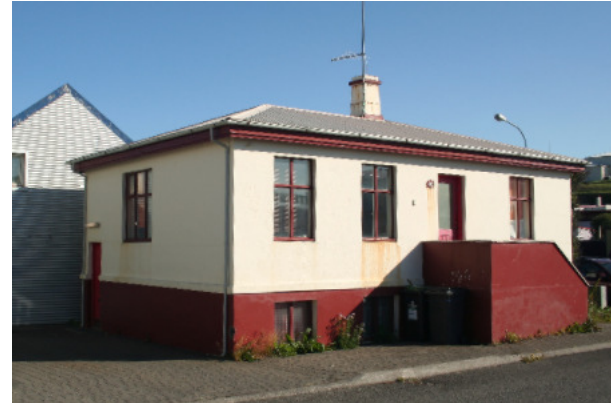
AÐALGATA 3A -Hús Zophoníasar Zophoníassonar

Núverandi ástand húss - Vesturhlöð

- 1930 Bílskúr reistur á baklóð
- 1930 Annar reykháfurinn fjarlægður
- 1948 Bílskúr breytt í íbúð
- Útitróppum snúið 90gráður, sneru upphaflega beint að götu. (ártal óvíst)
- Gluggagerð breytt (áo)

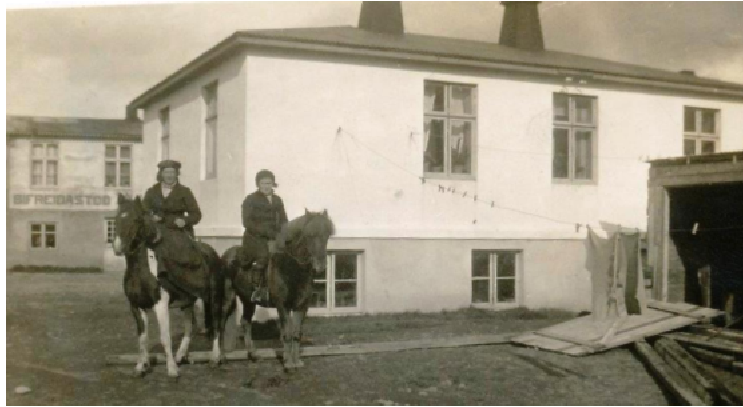
Hér sést á bakhlíð húss og skúr í byggingu t.h. (áo)

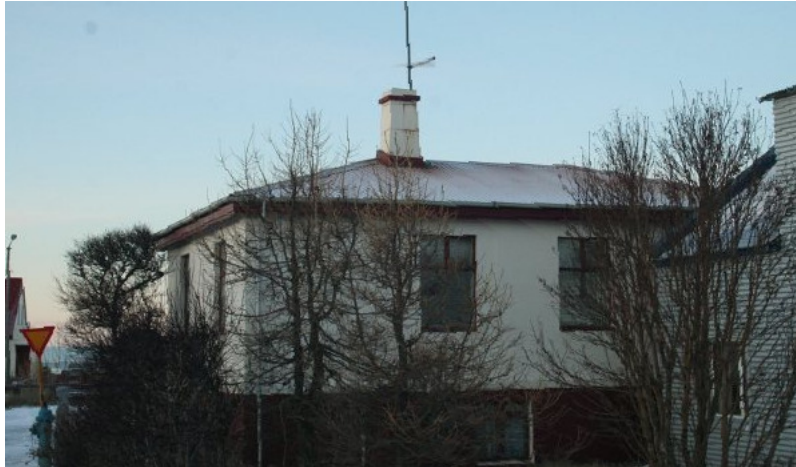
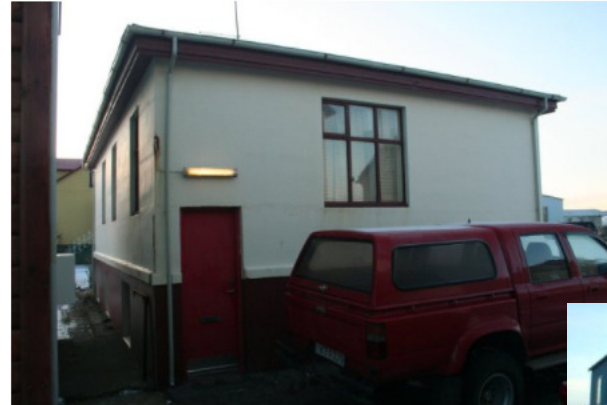
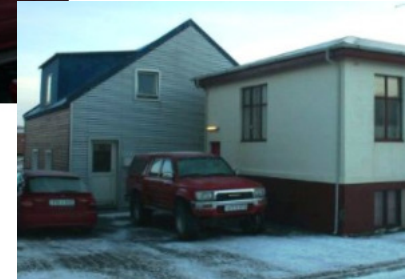
AÐALGATA 3A -Hús Zophoníasar Zophoníassonar

Húsið er byggt í einföldum „Alþýðustíl“. Húsið er einnar hæðar steinhús á steiptum kjallara. Inngangur í húsið er um steiptar útitröppur á götuhliðinni. Tröppur þessar sneru upprunalega að götunni en var snúið síðar um 90 gráður. Valmaþak er á húsinu. Árið 1939 var reistur steinsteypur bílskúr á baklóðinni sem síðar (1948) varð að íbúðarhúsi. Krosspóstar hafa verið í húsinu frá upphafi, en gluggararnir hafa verið fjarlægðir. Þverpóstar prýða ekki lengur kjallaraglugga. Um og uppúr 1930 er einnig annar reykháfurinn farinn. Húsið er að öðru leyti nánast óbreytt frá upphafi. Aðalgata 3A og 3B eru á sameiginlegri lóð. Ástand hússins er nokkuð gott en það þarfnast þó ýmissa lagfæringa.

| Ástand | Þokkalegt Æskilegt væri að gluggar yrðu færðir til upprunalegs horfs. |

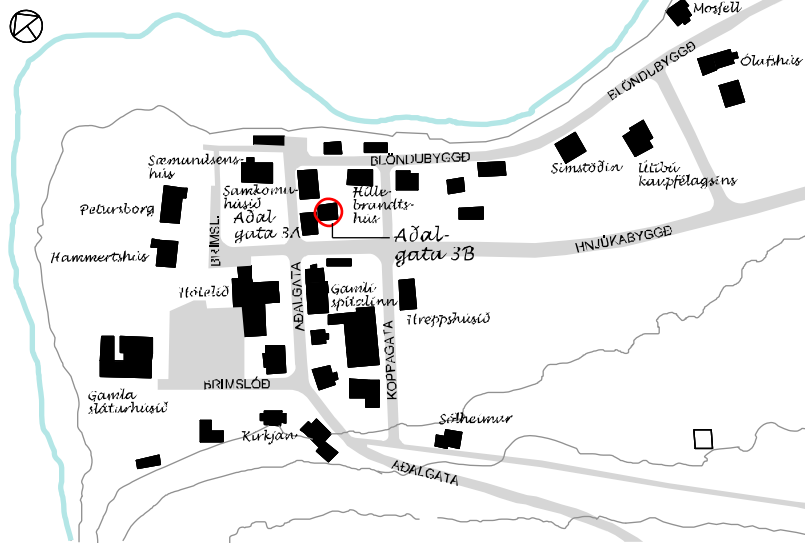
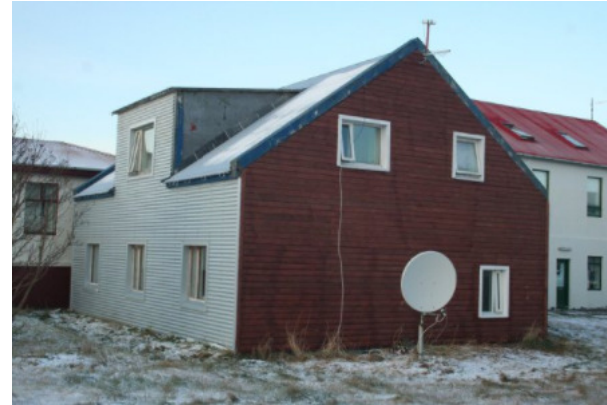
Núverandi ástand húss - Austurgaffl og suðurhlíð

Húsið er upprunalega steinsteyptur skúr. En er nú einnar hæðar steinhús með mænispaki og tveimur kvistum. Inngangur í húsið er á vesturhlíð þess frá Aðalgötu. Það er nú bárujámklætt á tveimur hliðum, en timburklætt að öðru leyti. Hliðar kvista er óklæddar. Húsið stingur töluvert í stúf við nett og samræmt yfirbragð framhússins sem það deilir lóð með. Ástand þess líður fyrir skort á frágangi t.a.m. vantar þakrennur og vindskeiðar eru slitnar. Húsið er þó mikilvægt sem huti af gamla byggðakjarnanum.

Þokkalegt – Ósamræmis gætir í klæðningum og kvistir er óklæddir á hliðum

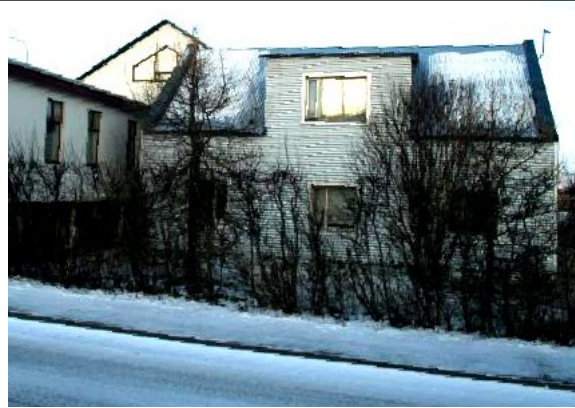
Núverandi ástand húss - Suðurhlíð

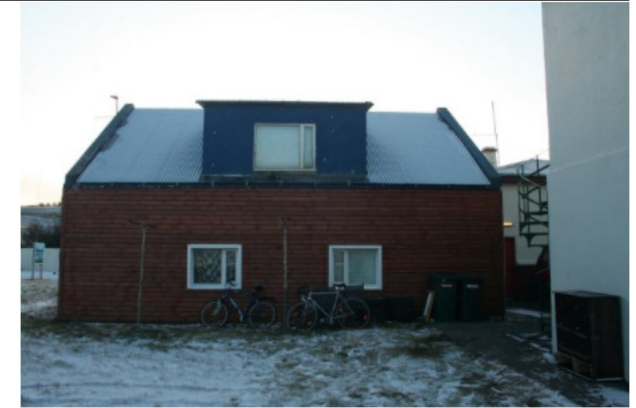
Núverandi ástand húss - Norðurhlíð

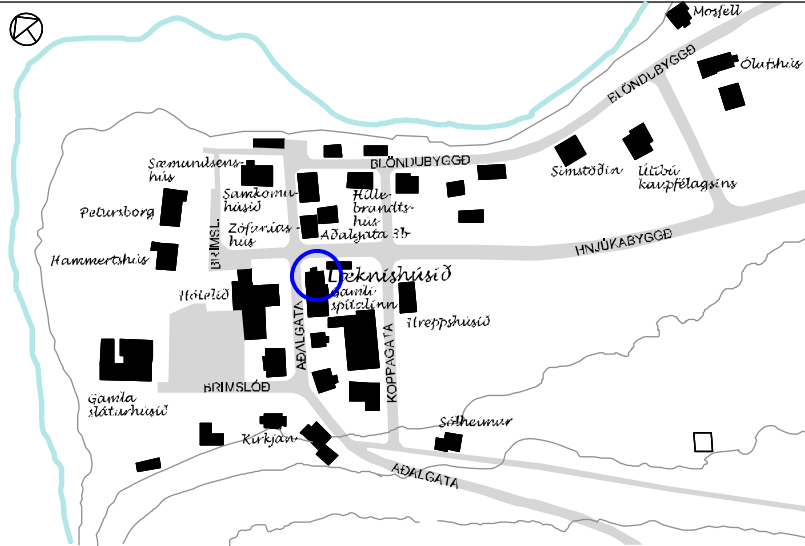
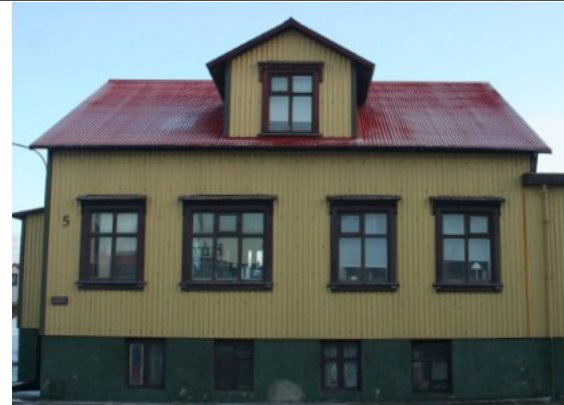
Núverandi ástand húss - Vesturhlíð að Adalgötu

Húsið er í „Norrænum, stíl“. Húsið er einnar hæðar timburhús með risi á steiptum kjallara. Inngangur í húsið er á norðurhlíð um útitröppur og bíslag. Handrið á svölum og útitröppum er úr smíðajárni, sömuleiðis bekkur neðan á skyggni. Ekki er vitað hvenær það var gert.

Skraut þetta stingur nokkuð í stúf við stíl hússins. Krosspóstar hafa verið í húsinu frá upphafi, en gluggafögum hefur fækkað. Gluggarammar hafa einnig verið fjarlægðir nema í opnanlegum fögum.

Upphaflega var húsið bárujárnsklætt, en nú er það klætt trapesulaga blikk klæðningu. Reykháfur var fjarlægður 1989, þegar gert var við þak hússins og kvistur að Aðalgötu var stækkaður. Húsið er að öðru leyti nánast óbreytt frá upphafi. Einnar hæðar skúr er á lóðamörkum að Hnjúkabyggð garðmegin. Garður er rúmgóður og hér getur að líta gosbrunn og niðurfellt "torg", glerhýsi, stytur og steina. Ástand hússins er nokkuð gott en æskilegt væri að veggklæðning og gluggar yrðu færð að upprunalegu útliti við endurgerð.

| Ástand | Gott – Áhersla er lögð á að útlit hússins verði við endurbætur fært sem næst uppruna sínum, t.a.m. klæðning og gluggar |

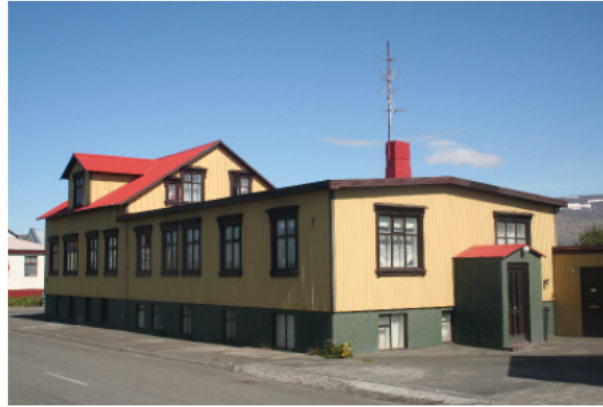
Núverandi ástand húss - Vesturhlíð að Aðalgötu / Læknishúsið t.v.

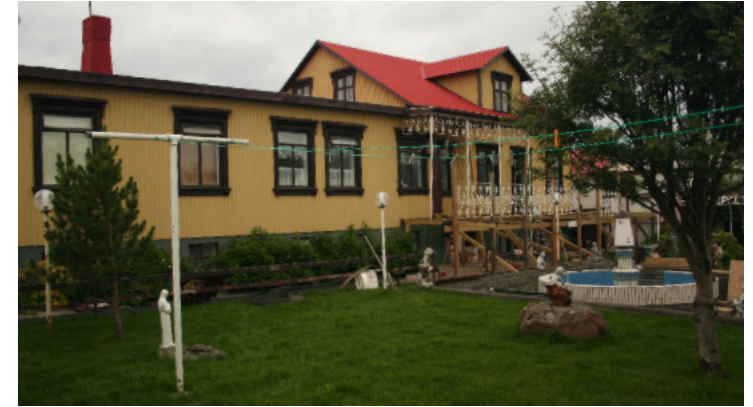
Núverandi ástand húss - Austurhlíð að garði / Læknishúsið t.h.

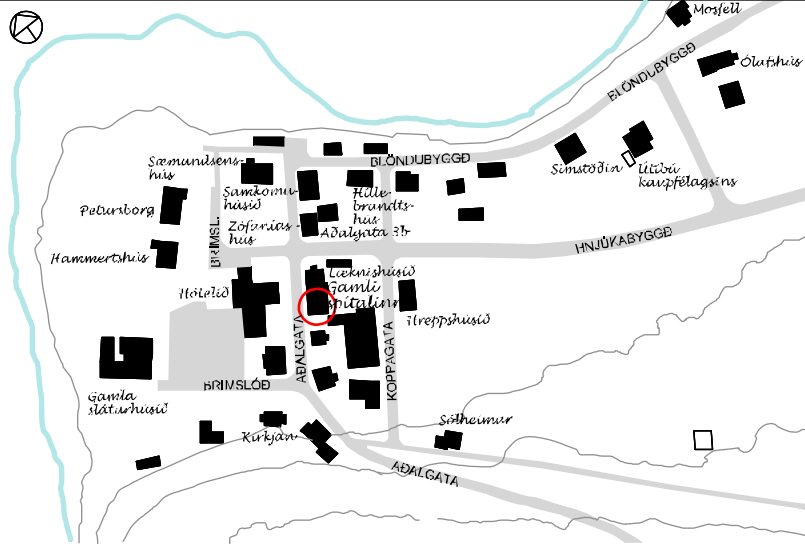
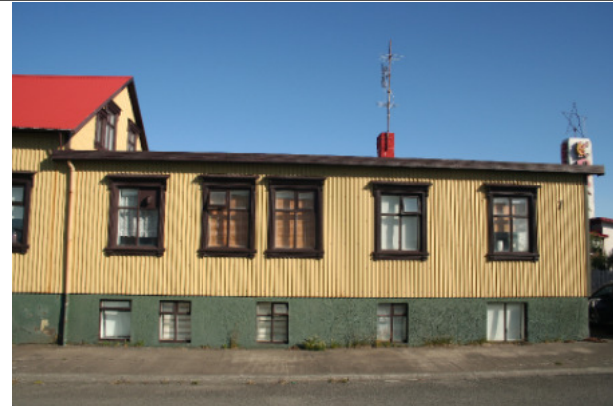
Núverandi ástand húss - Vesturhlíð

Húsið er í fábrotnum „Alpýðustíl“. Húsið er einnar hæðar timburhús á steiptum kjallara. Upphaflega húsið var lengt meðfram götunni sex árum eftir að það var reist en annað hús, sem þar stóð hafði verið rífið eins og áður segir. Húsið var klætt bárujárn. Upphaflega var gengið upp timburtröppur inn í húsið frá götuhlið. Tröppurnar voru fjarlægðar 1929 og gluggi settur í stað hurðar. Gluggar eru með krosspóstum, en gluggarammar hafa verið fjarlægðir nema í opnanlegum fögum og í kjallara hafa auk þess nokkrir gluggar verið augnstungnir. Á mynd frá 1972 er kominn inngönguskúr úr steinsteypu á suðgafli hússins.

Inngönguskúrinn stingur nokkuð í stúf við stíl og gerð hússins. Á svipuðum tíma er sett ný klæðning á vegg úr trapesulaga járn. Húsið er að öðru leyti nánast óbreytt frá upphafi. Ástand þess er nokkuð gott en æskilegt væri að veggklæðning og gluggar yrðu færðir að upprunalegu útliti við endurgerð og inngönguskúr aðlagður betur að húsinu.

| Ástand | Gott – En áhersla lögð á að útlit hússins verði við endurbætur fært sem næst uppruna sínum |

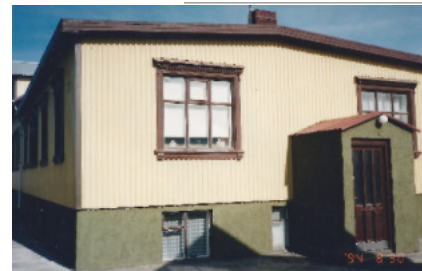
Inngönguskúr á suðurhlíð frá 1972

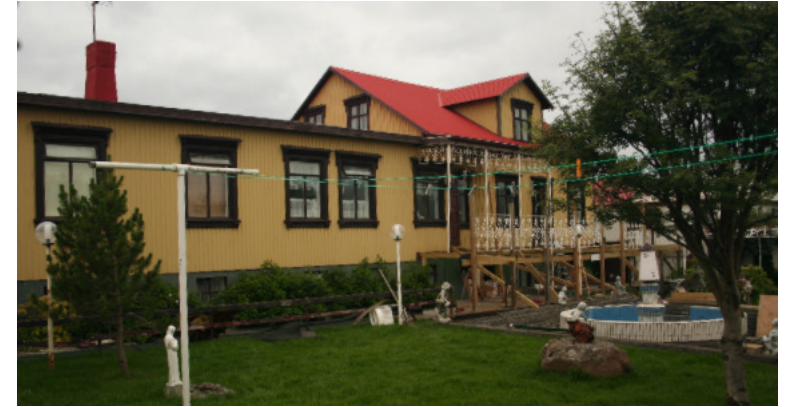
Núverandi ástand húss - Austurhlíð að garði / Læknishúsið t.h.

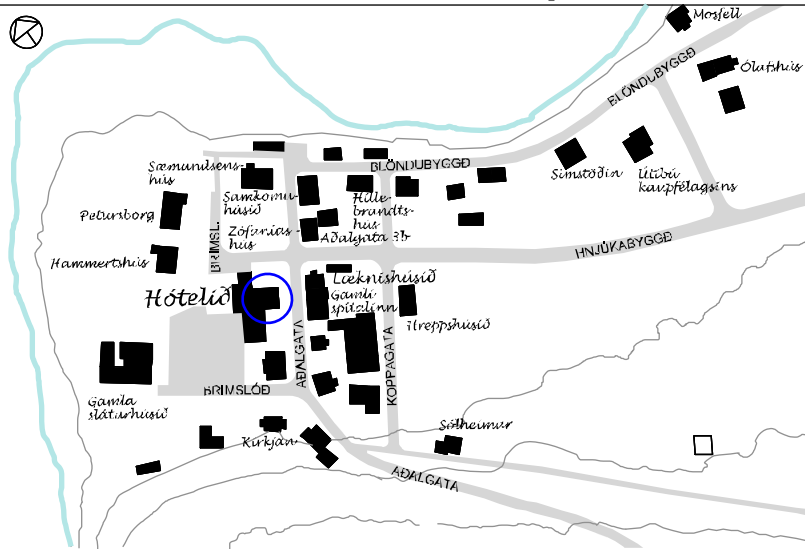
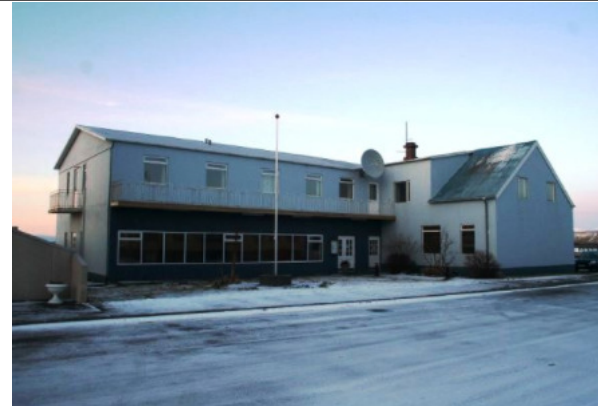
Núverandi ástand - Austurhlíð að Aðalgötu / Elsti hluti húss snýr gaffli að götunni

Upprunalega húsið var reist á árunum 1900. Útliti þess hefur verið gjörbreytt og stórar viðbyggingar í öðrum stíl hafa verið reistar að því. Áður stóð húsið í garði, nú fyllir það upp í góðan part götunnar og er stæðsta byggingin við götuna og á lítið skylt við gamla húsið fyrir utan staðsetninguna, sem er afar góð við Aðalgötu miðja. Gott útsýni er frá húsinu yfir haf og land.

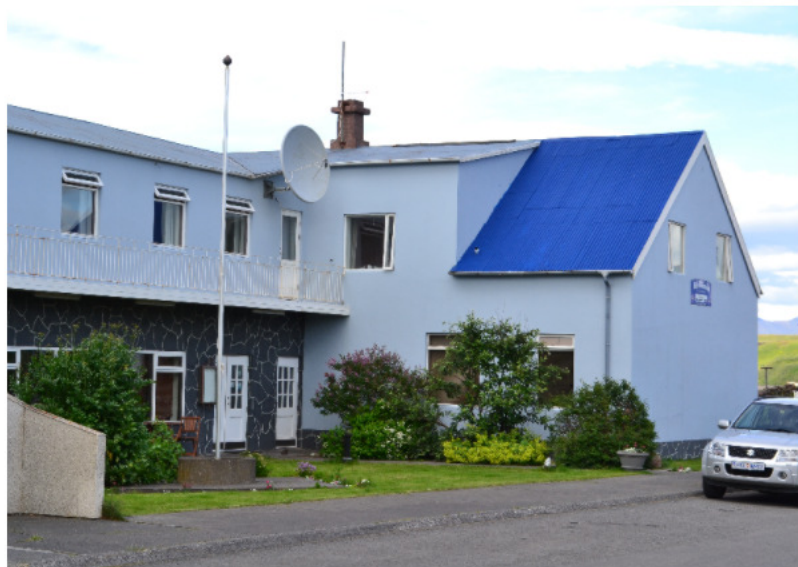
Kvistur með rispaki var settur á vesturhliðina árið 1925. Var sá kvistur stækkaður 1943 og breytt í kvist með einhalla þaki. Á mynd frá 1930 má sjá steinsteiptan skúr í vestan við húsið. Skúr þessi (Hljómskálinn) var nýttur sem vörugeymsla. 1943 voru gerðar breytingar á húsinu og byggt við það í austurátt (skrifstofa og salerni). Síðar var byggt ofan á Hljómskálann og hann lengdur til suðurs. Um 1960 er síðan búið að bæta við frekari viðbyggingum og húsið þá komið í þá mynd sem það hefur í dag. Gamla húsið er þó enn uppstandandi og sker sig úr viðbyggingunum Aðalgötumegin. En upprunalegum gluggum, hefðbundnum timburhúsagluggum, hefur verið skipt út fyrir aðra gluggagerð. Upphaflega var húsið timburklætt, en síðar múrað og málað eins og steinsteiptu viðbyggingarnar. Húsið hefur því gengið í gegnum miklar breytingar, en þrátt fyrir það tekist að halda velli. Ástand húsanna í dag er þokkalegt, en umhverfi hússins er nútíleglegt /óaðlaðandi.

Elsti hluti hússins t.h. - Aðalinnangangur í viðbygginguna frá Aðalgötu

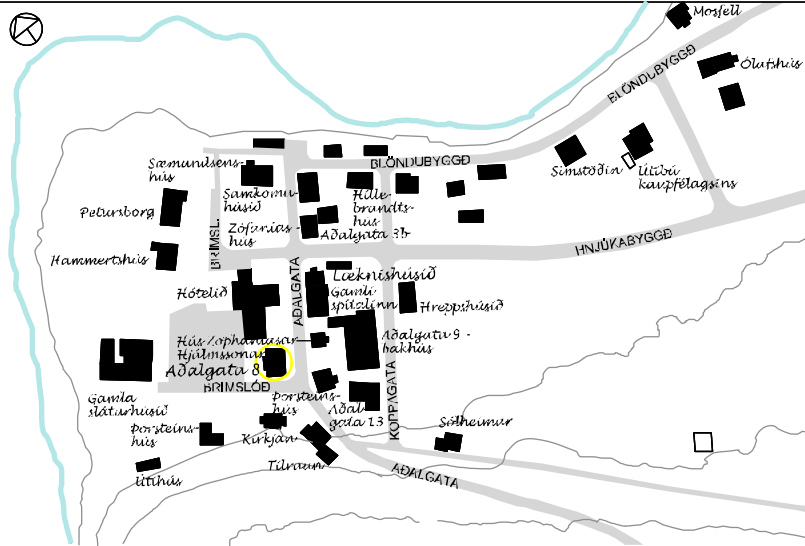
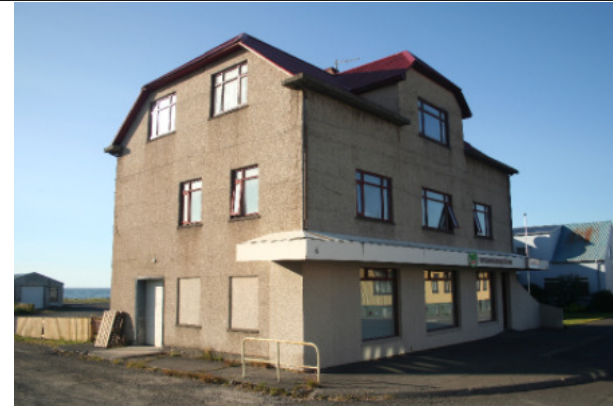
Núverandi ástand - Austurhlíð að Adalgötu

Húsið er tiltölulega upprunalegt burtséð frá breytingum sem snúa að ásýnd verslunarrýmisins en ástand hússins er hrörlegt og umhverfið slitíð.

Lélegt – Húsið er hrörlegt, sprungur í steypu og klæðning orðin lúin. Skúrar á baklóð þarfnast viðhalds.

Lagt er til að húsið verði verndað með hverfisvernd í deiliskipulagi (gult)

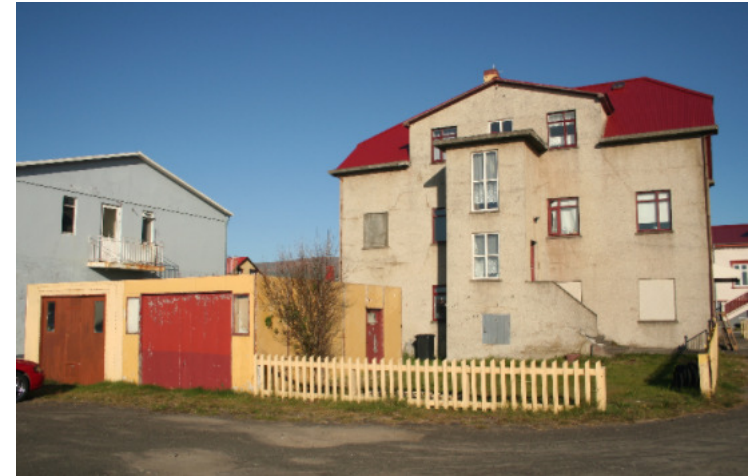
Núverandi ástand - Vesturhlíð

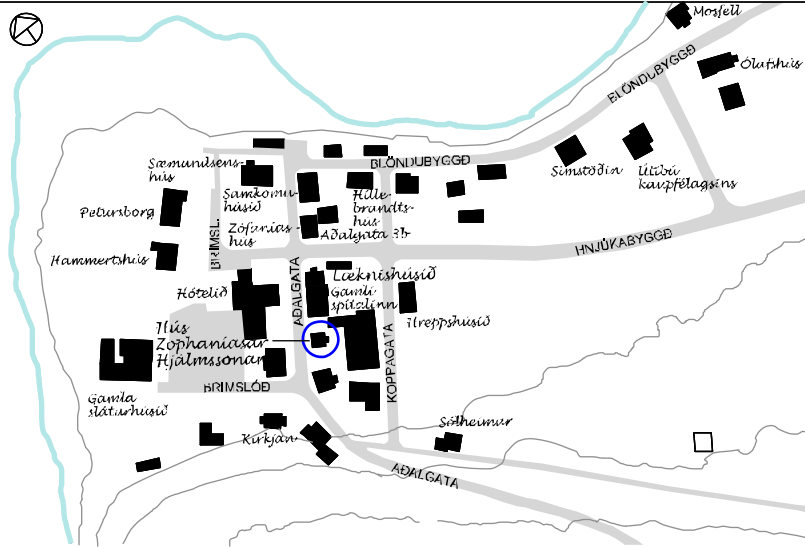
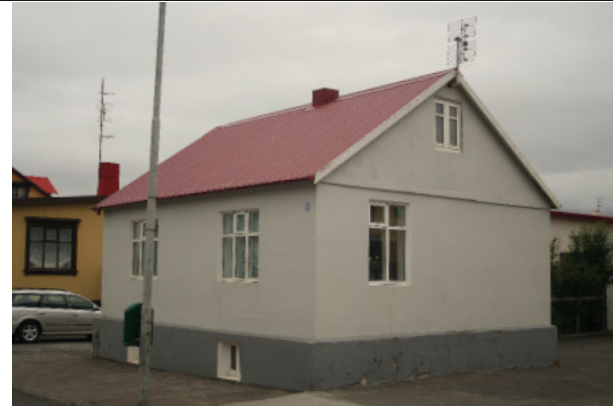
Núverandi ástand húss

fyrirgreindar myndir frá 1930. Rammar hafa verið fjarlægðir, nema á opnanlegum fögum. Lítilgluggi er yfir inngönguskúrnum. Þak nær nú lengra útfyrir húshlið og á göflum má sjá að ris virðist hafa verið einangrað að utan og klætt. Húsið er tiltölulega upprunalegt og ástand þess virðist í nokkuð góðu lagi. Það þarfnast þó aðhlyningar og inngönguskúr á bakhlið er orðin hrörlegur.

| Ástand | Þokkalegt – Inngönguskúr á bakhlið er hrörlegur og þarfnast lagfæringar ofl. |

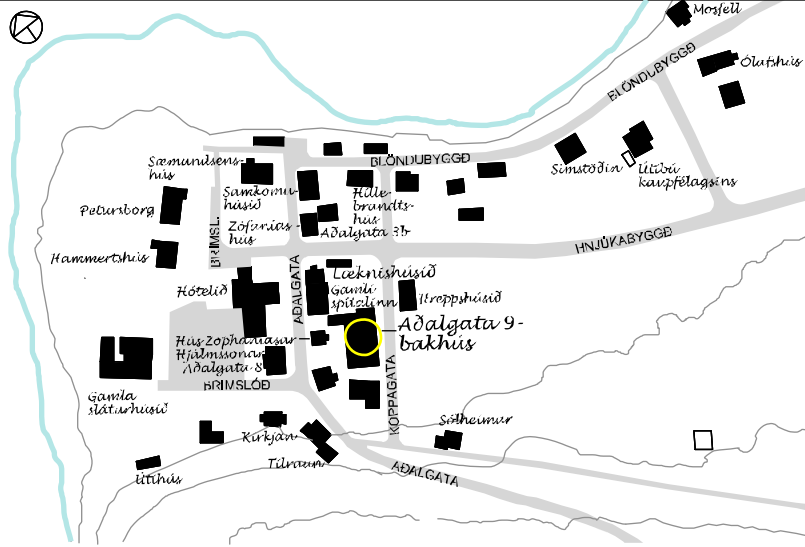
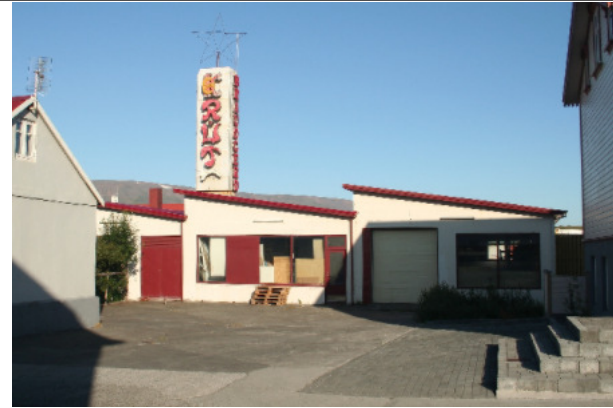
Núverandi ástand húss

Húsið var reist 1970, það er dæmigert iðnaðarhúsnæði frá þeim tíma og ágætis fulltrúi „Funkisstílsins“. Það virðist vera í þokkalegu ástandi að utan.

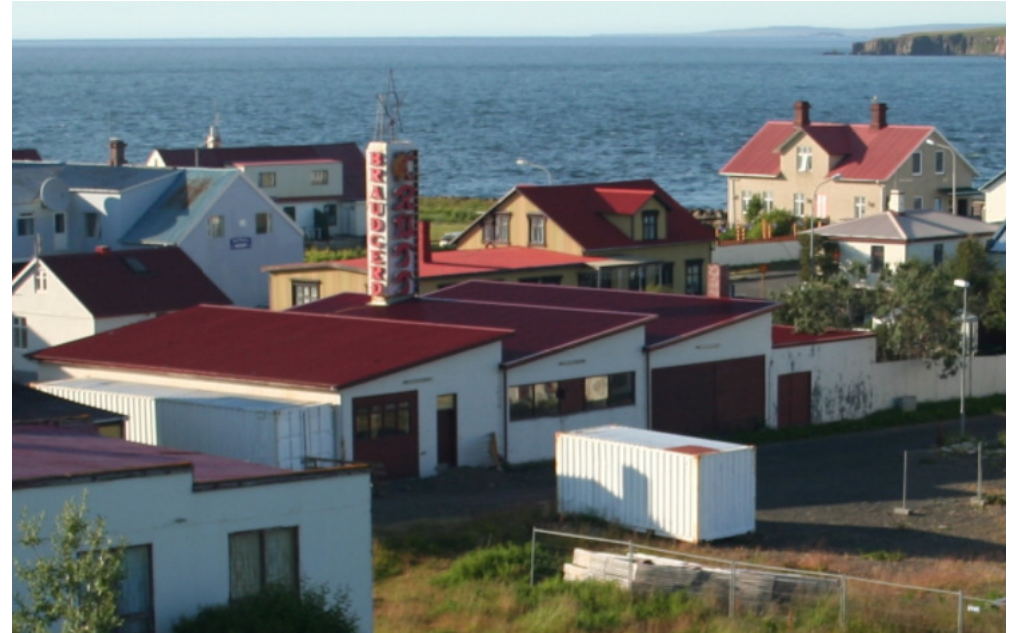
Myndin sýnir iðnaðarhúsið frá Koppagötu - hún er frá árinu 2011

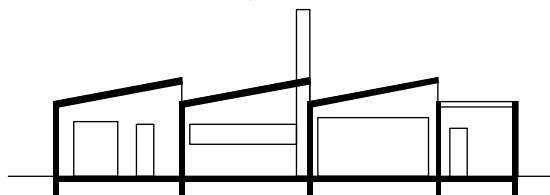
Lausleg hugmynd um uppbyggingu hússins / snið

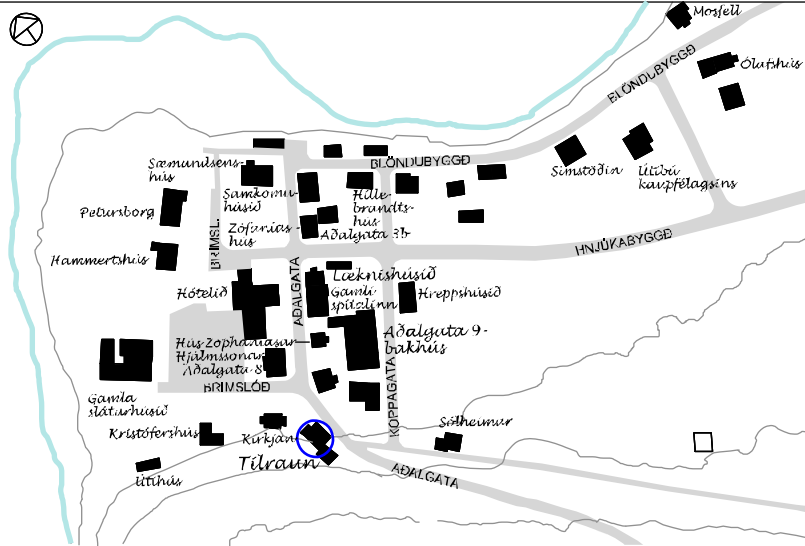
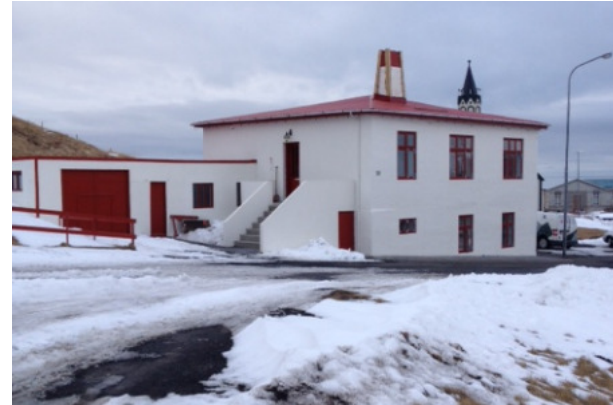
Núverandi ástand húss

Húsið er byggt 1907. Flokka mætti byggingarstílinn sem „Klassískan“. Húsið er eitt af 11 steinsteyptum húsum á Blönduósi, sem byggð voru fyrir 1910. Húsið er einnar hæðar steinhús á háum kjallara með valmapaki. Upphaflega var gengið inn á aðalhæð hússins um inngönguskúr að sunnanverðu. Hann er nú horfinn en aðalinngangur er áfram á þeirri hlið. Bílskúr sunnan við hús var stækkaður 1965. Inngönguskúr var reistur 1940 að norðanverðu. Hann var rifinn 1968 og endurbyggður 1970. Árið 2013 var lokið endurgerð á gluggum og þeir færðir í upprunalegan stíl, húsið málað og ástand þess virðist gott.

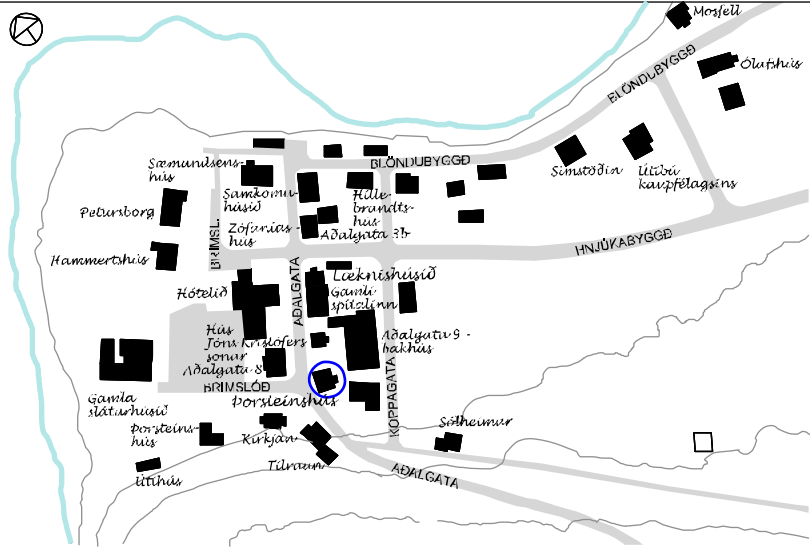
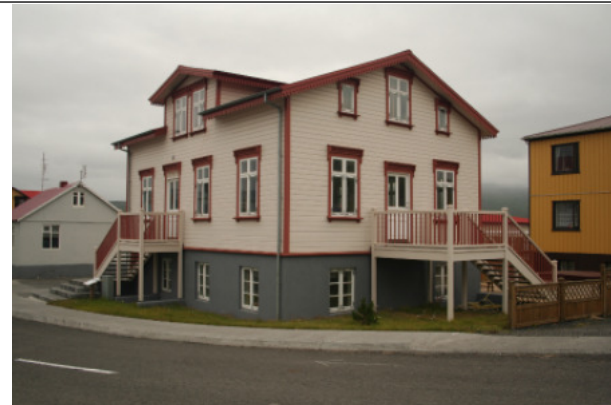
Núverandi ástand húss eftir endurgerð - Búið er að innrétta kjallara til íbúðar

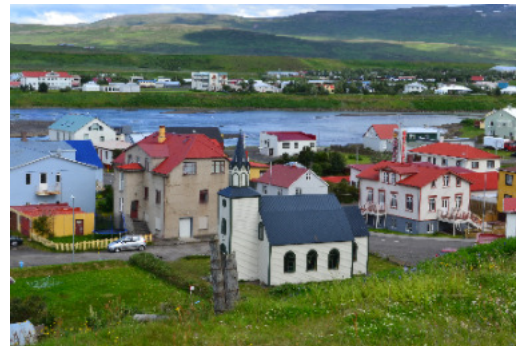
Sumarið 2013 - Horft af brekkunni

Húsið er byggt 1906 í norskum „Zveitser“ stíl. Húsið er einnar hæðar timburhús á steyptum kjallara með portbyggðu risi og kvisti að götuhlið. Upphaflega var það klætt með láréttri timburklæðningu að utan. Gengið var upp timburtröppur inn í húsið frá götuhlið og vesturgaffli, en þar voru þrep í báðar áttir. Gluggar voru með krosspóstum og hefðbundnum gluggaumbúnaði og útskornum vindskeiðum. Á mynd frá 1930 eru komnar steiptar tröppur og búið að reisa inngönguskúra á götuhlið og á gaffli. Gluggar og gluggaumbúnaður er óbreyttur. Á mynd sem

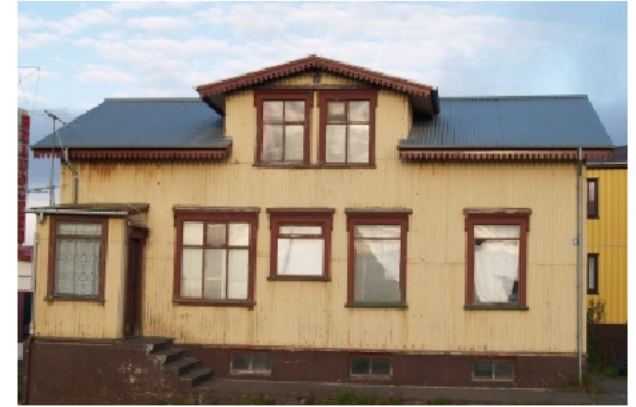
Mynd tekin uppúr 1970

tekin er uppúr 1970 er búið að klæða húsið með bárujárni, fjarlægja inngönguskúr og tröppur á gaffli og bæta við glugga (minni) á framhlið, sömuleiðis sem nokkrir gluggar hafa verið augnstungnir og fögum hefur fækkað. 2012 var húsið endurgert. Húsið var mjög illa farið og fékkst styrkur frá Húsafriðunarnefnd 2007 - 2009 til endurbóta að hluta. Nefna má að burðarviðir í húsinu eru upprunalegir. Kjallari var hækkaður og kjallaragluggar stækkaðir, inngönguskúr á götuhlið fjarlægður og nýjar timburtröppur settar á götuhlið og gaffli. Báðum tröppum hefur verið snúið 180 gráður. Gluggaskipan á götuhlið hefur verið jöfnuð (nú eru 3 samskonar gluggar með krosspóstum á aðalhæðinni) og inngöngudyr á sömu hlið færðar um eitt gluggabil. Gluggar hafa verið endurgerðir miðað við upprunalega gerð, sömuleiðis gluggaumbúnaður og þakskraut. Húsið er nú í toppástandi, og endurgerðin hefur tekist glæsilega, breytingar, sem gerðar hafa verið eru í samræmi við stíl og form hússins. Hækkun húss hefur verið leyst með hlöðnum steintröppun í framhaldi af timburtröppum. Þessi útfærsla stingur nokkuð í stúf við annars velheppnaða endurgerð hússins.
