HÚSAKÖNNUN Á BLÖNDUÓSI

Húsakönnunin var styrkt af Minjastofnun Íslands / Húsafriðunarnefnd

Fyrsta útgáfa des. 2015
Fjölritun: Prenta ehf.

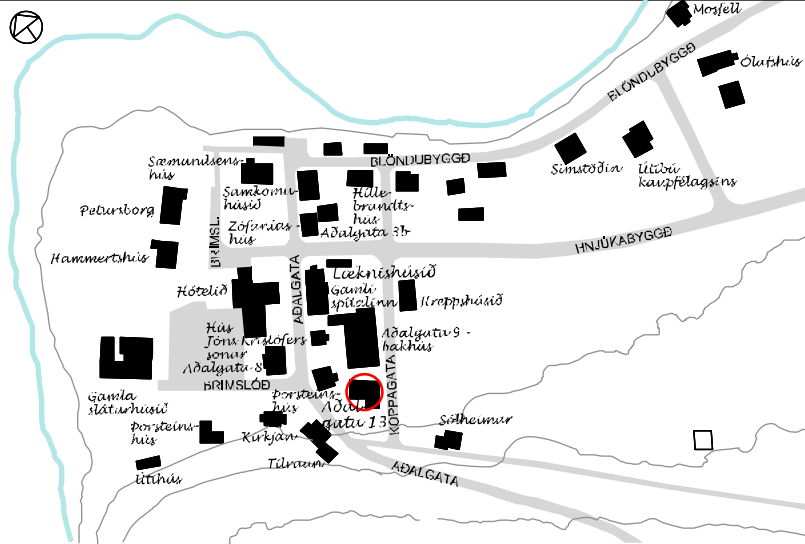
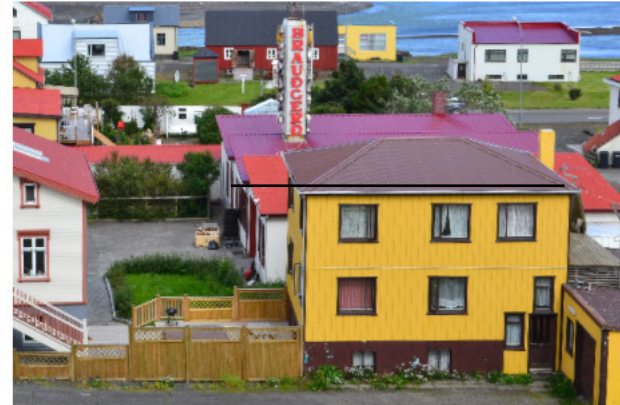
AÐALGATA 13

Núverandi ástand húss - Suðurhlíð 2013

Stofninn að þessu húsi, sem er meira en 100 ára var ein hæð og byggt sem pakkhús. Hæðin ofan á er byggð í kringum 1947. Húsið er byggt í byggingarstíl, sem gæti flokkast undir afbrigði af íslenskum „Funkisstíl“. Húsið er nú tvílyft steinhús á kjallara. Húsið í heild sinni virðist á eldri myndum vera steipt, þússað og málað en var síðan klætt að utan með gulri trapesulagaðri málmklæðningu og gluggagerð var breytt (ártal óvísst). Ástand megin húss er þokkalegt, járn tiltölulega nýtt, en laga þarf bakhlíð skúrs. (steypuskemmdir). Trépollur sem verið hefur frá upphafi á þaki skúrs er lítið aðlaðandi. Við endurgerð hússins í framtíð væri æskilegt að húsið yrði greint betur, mjög margt þarf að laga hvað snertir útlit þessa húss.

Þokkalegt – Húsið og nærumhverfi þess þarfnast endumats og umhirðu.

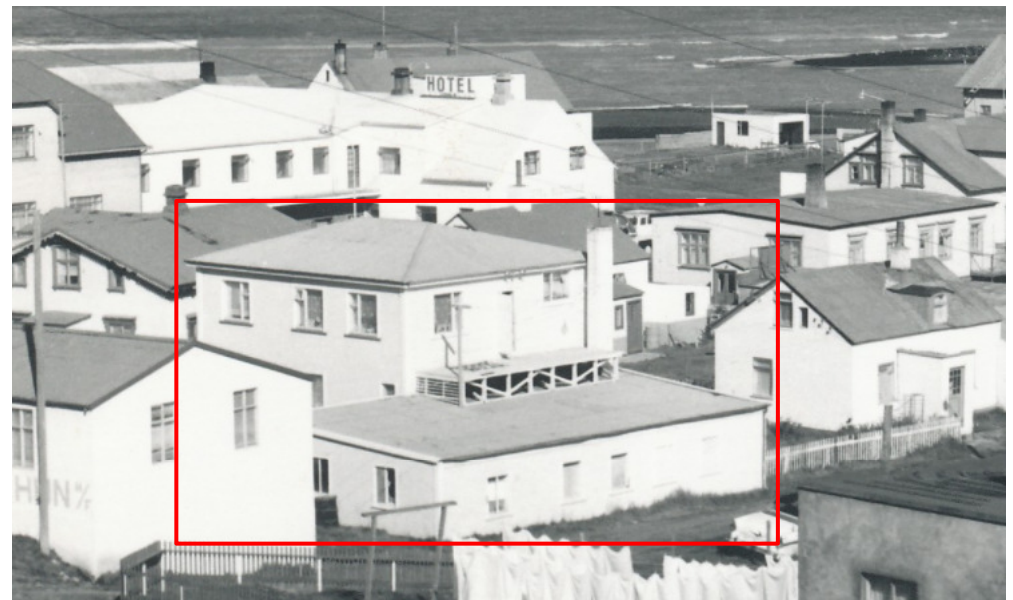
Mynd t.h. er frá ca. 1972 (áo) - Myndin sýnir umhverfi hússins á þeim tíma. Smágerð aðliggjandi byggð veitti því aðhald og dró úr stærð þess en eftir að Adalgata 15, t.v.á mynd var rifin (2011) og nýja iðnaðrhúsnæðið á baklóð Adalgötu 9 ýti smáhýsum við Koppagötu burt, stíngur Adalgata 13 meira í stúf við umhverfið.

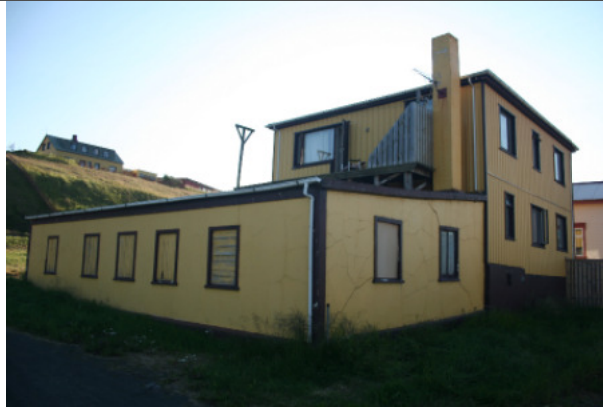
Norður- og austurhlíð - Bílskúr er orðinn afar hrörlegur og gluggar birgðir

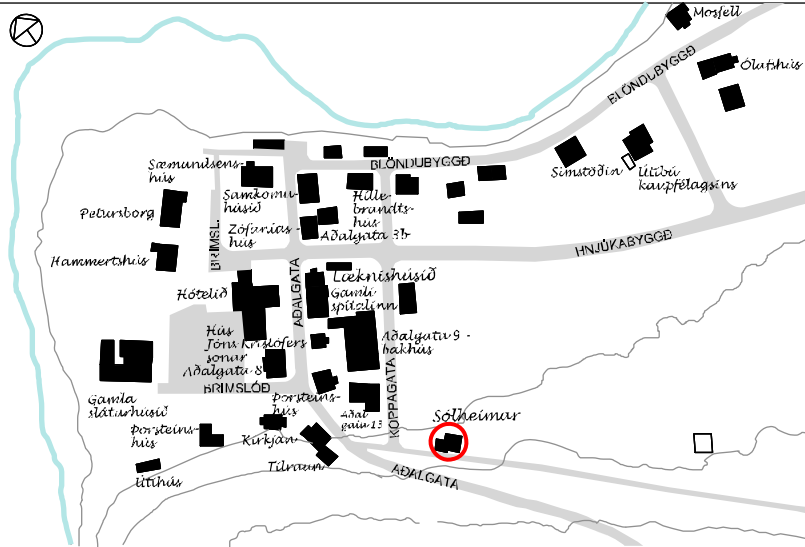
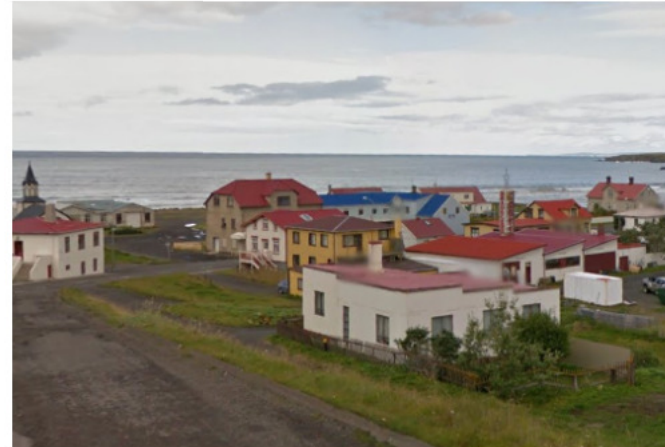
Berndsenshús/ AÐALGATA 17 - Sólheimar

Byggingrstill núverandi húss mætti helst flokka undir „Funksistíl“. En upprunalega húsinu var breytt verulega. Húsið er nú einlyft timburhús á kjallara með lágu einhalla þaki (flötu), klætt asbestplötum. Suður- og norðurhlíðar stallast niður með landinu og gefa húsinu sérstakan svip. Húsið hefur því algjörlega skipt um eðli og á lítið skylt við upprunalega húsið útlitslega séð. Sunnan við húsið er garður með trjám og runnum. Húsið þarfnast viðhalds.

| Ástand | Hrörlegt – Húsið þarfnast viðhalds |

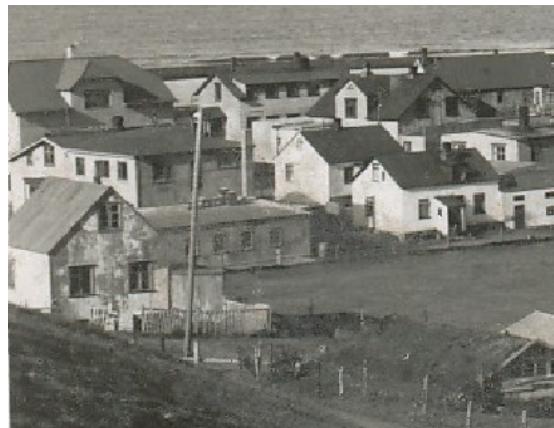
Myndin er tekin e. 1945 (áó) - Fremst t.v. sést hús með mænispaki og háu risi. Þetta hús nefndist Sólheimar. Því húsi var breytt 1956 í það lag sem sést á myndinni t.h. innan gula reitsins.

- 1956 voru gerðar róttækar breytingar á húsinu:
- Rishæðin var tekið af húsinu og flatt þak sett í staðinn
- Byggt var við húsið og gluggum bætt við og breytt
- Húsið var klætt með asbestplötum og málað

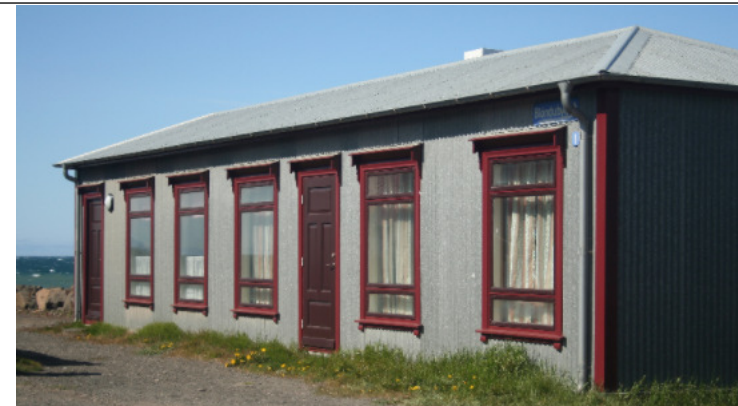
Mynd tekin uppúr 2011 - Suðurhlöð eftir endurgerð

Húsið er byggt 1934 í fábrotnum „Alþýðustíl“. Það er einnar hæðar timburhús á steypum kjallara (hæð í kj. 1.9 m). Árið 1944 var húsið lengt til vesturs og er viðbyggingin af sömu gerð. Við lenginguna verða þær breytingar á húsinu að í stað hurðar í 3ja fagi austan frá á framhliðinni er kominn lítill gluggi og inngangur frá götu hefur verið fluttur vestast á húshliðina, (sjá mynd frá 1994). Gengið er í kjallara frá norðurgafli. Árið 1999 var húsið endurgert og fært í gerðina frá 1944. Var það mælt upp og hurðir, gluggar, og umbúnaður þeirra teiknað upp og endursmíðað. Nýr gluggi var settur á norðurgafinn og bárujárnsklæðning endurnýjuð bæði á veggjum og þaki. Húsið er í góðu ástandi en þarfnast málningar

- 1944 Húsið lengt til norðvesturs
- 1999 Húsið lagfært til samræmis við uppruna sinn
- " Útihurðir, gluggar, áfellur og skraut endursmíðað
- " Ný bárujárnsklæðning sett á hús
- " Uppmæling af húsinu var gerð af GJ ark. fai.

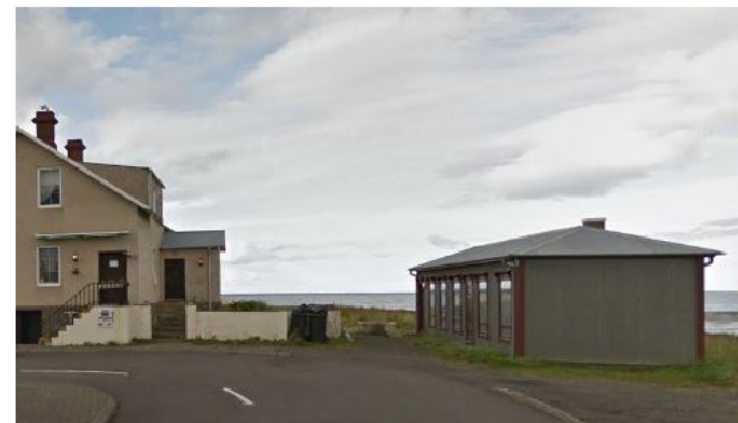
Núverandi úlit / Austurgafi - Sæmundsenshús t.v.

| Ástand | Gott – Húsið er í góðu ástandi, en þarfnast málningar. Nærumhverfi þarfnast snyrtingar |

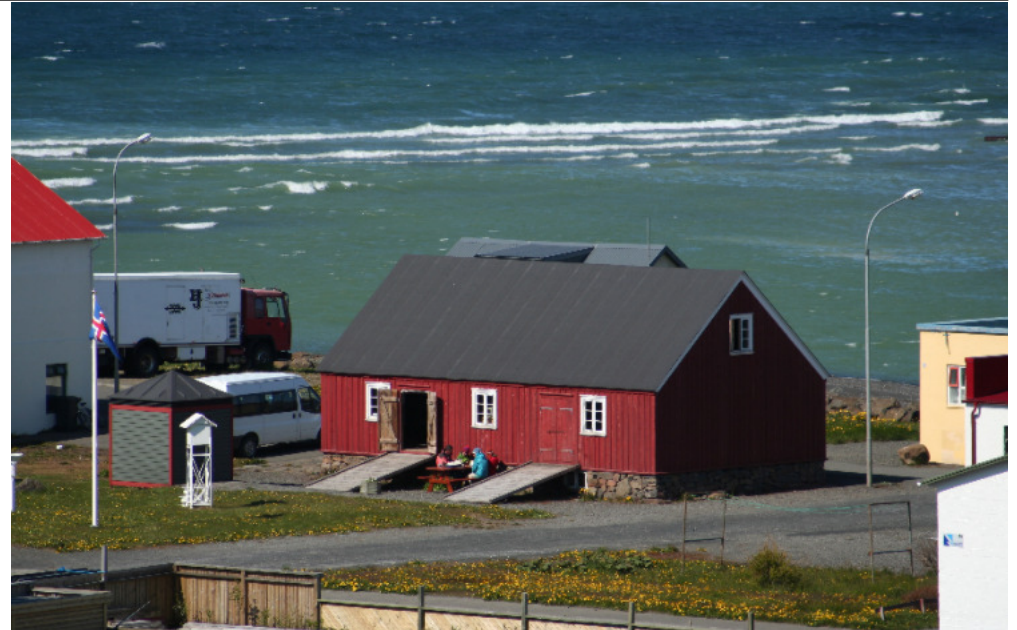
Húsið er byggt 1877 í fábrotnum „Alþýðustil“. Húsið fékk á sig kvist með einhalla þaki að sunnanverðu sem síðar var stækkaður og náði í stækkaðri mynd yfir allan þakflötinn. Kvistur var sömuleiðis settur á þakflötinn, götumegin. Húsveggir voru múrhúðaðir og hjúpaðir skeljasandsmulningi. Veggir kvistanna voru klæddir asbestplötum. Samhliða stækkun fjölgaði gluggum. Nú hefur húsið verið endurbyggt og fært í upprunalegan stíl. Húsið er í góðu ástandi.

Suðurhlíð og austurgafi - 2011

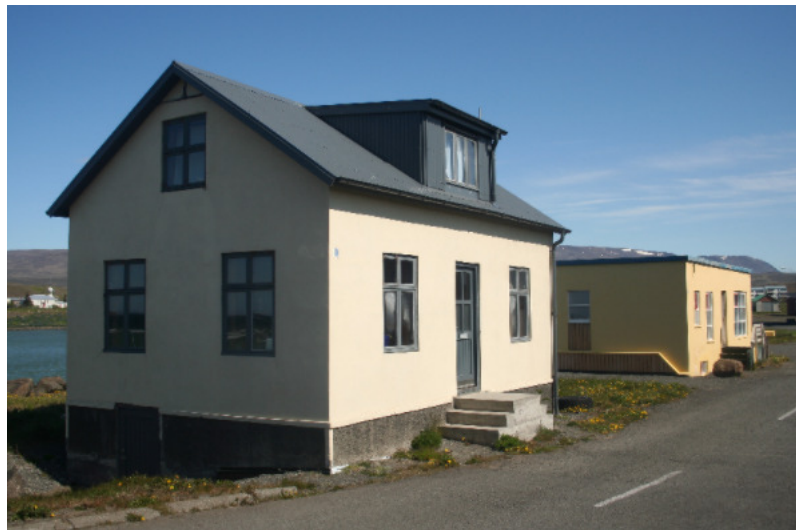
Húsið er í fábrotnum „Alþýðustíl“. Það er steinsteypt einnar hæðar hús á kjallara með risi og kvistum í þakfleti. Árið 1970 voru timburkvistir settir á húsið með einhalla bárujárnsþökum og veggir klæddir að utan með furukrossvið. Árið 1999 var húsið mælt upp af Teiknistofu Guðrúnar Jónsdóttur og gerðir uppdrættir að nýjum gluggum ofl. Síðan þá hefur verið gert við glugga í húsinu, útihurð verið endurnýjuð og kvistir klæddir bárujárnsklæðningu í stað krossviðar. Húsið er í nokkuð góðu ástandi.

Núverandi útlit

Ástand Gott – Húsið er í nokkuð góðu ástandi.

- 1970 Settir timburkvistir á húsið með einhalla bárujámþökum
- 1999 Húsið mælt upp af Teiknistofu Guðrúnar Jónsdóttur og uppdrættir gerðir af nýjum gluggum ofl.
- Gert hefur verið við nokkra glugga og kvistir klæddir með bárujámklæðningu

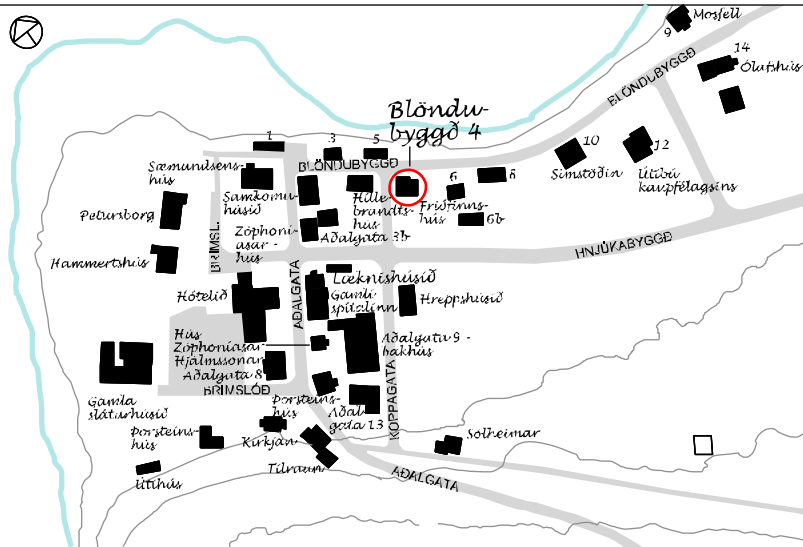
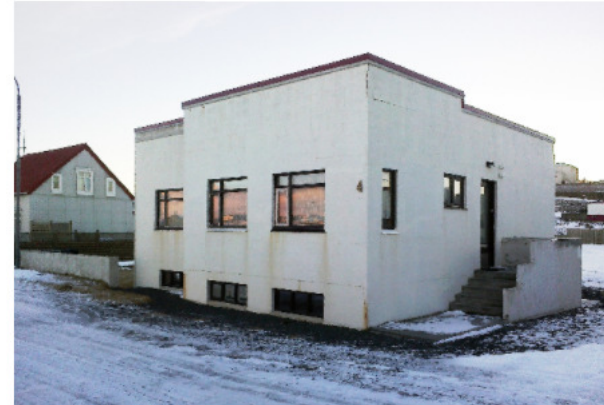
Norðurhlíð að Blöndubýggð og Inngangshlíð að vestanverðu

Húsið er byggt 1943 í „Funkisstíl“. Húsið er steinsteipt einnar hæðar hús á kjallara. Veggir fyrstu hæðar eru tvöfaldir með reiðingi á milli. Þakgerð er einhalla þak. Steiptar úttröppur eru á norðvestur hlíð hússins. Litlar breytingar hafa verið gerðar á húsinu í gegnum tíðina. Hugsanlegt er að gluggagerð hafi verið lítillega breytt. Upphaflega var húsið með skeljasandsáferð, en nú hefur verið málað yfir hana. Austurgafli virðist vera klæddur með steniplötum og spurning er hvort

- E.t.v. gæti verið um að ræða breytingar á gerð gluggapósta. Hugsanlega hafa verið gerðar breytingar á frágangi þaks. Málað hefur verið yfir skeljasandsáferð á múmum utanhúss. Ekkert af þessu er skráð hjá byggingarfulltrúa.

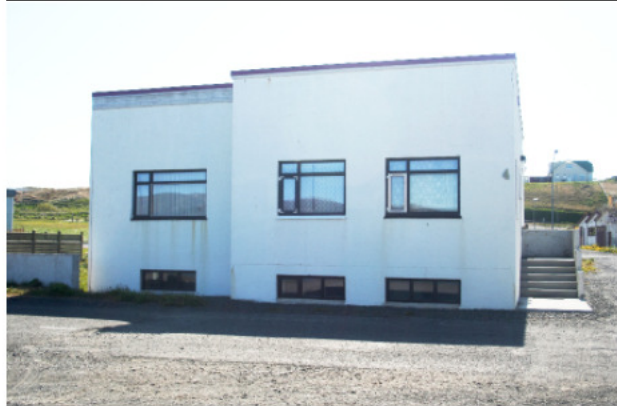
Myndir frá 2010 - Útlit að Blöndubýggð

frágangi á þaki hafi verið eitthvað breytt. Reynt hefur verið að að grafast fyrir um þessar breytingar, en þær eru ekki skráðar hjá byggingarfulltrúa og ekki hefur tekist að upplýsa hvort, eða hvenær þær hafa átt sér stað. Kjallari er undir húsinu og er inngangur í hann á bakhlíð úttröppu. Ástand hússins er þokkalegt, en lóð ógirt að Koppagötu og Hnjúkabyggð.

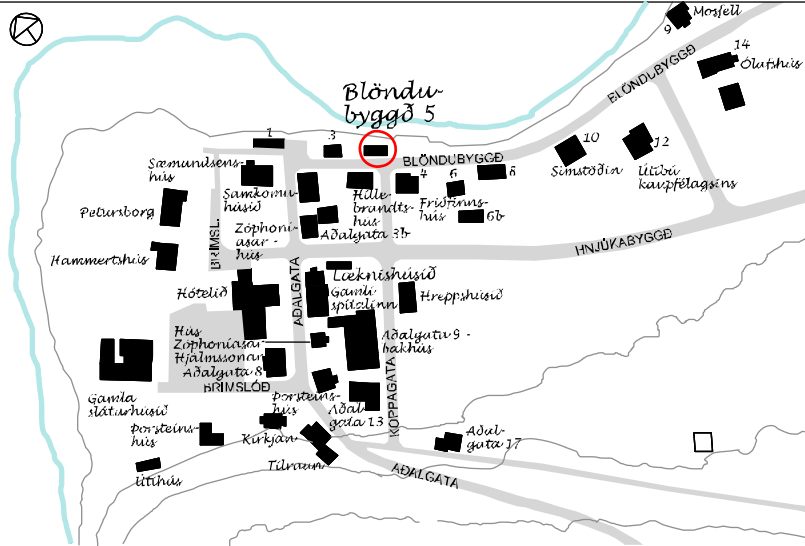
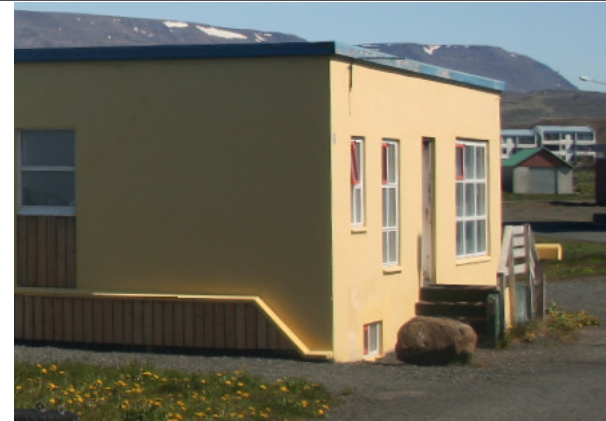
BLÖNDUBYGGÐ 5

Suðvesturhlíð að Blöndubýggð - Núverandi ástand

Gluggum hefur fjölgað og verið breytt

Húsið er byggt 1940 í einföldum „Funkisstíl“. Það er steinsteypt, sléttmúrað einnar hæðar hús á kjallara. Timburklæðning hefur nýlega verið sett undir glugga og á sökkli á vesturhlíð hússins (sjá mynd á fyrri síðu). Þakgerð er einhalla þak. Innkoma á hæðina er um tvíhliða steinsteyptar tröppur frá götuhliðinni með timburhandriði. Gluggabreytingar hafa átt sér stað. Á eldri ljósmynd (áo) má sjá að gafflar og bakhlíð eru gluggalaus. Ekki er innangengt í kjallara utanfrá. Ástand hússins er gott, og lóðin bakatil snyrtileg.

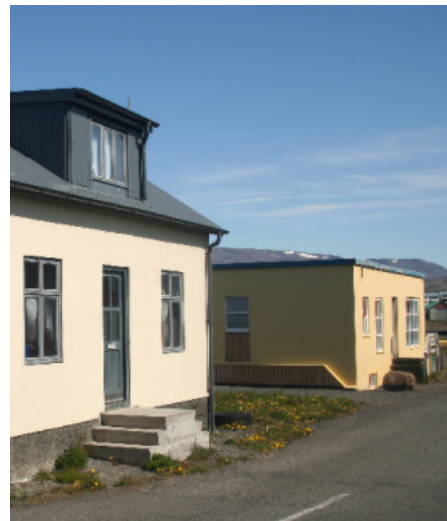
Götuhlíðar Blöndubýggðar 3 og 5

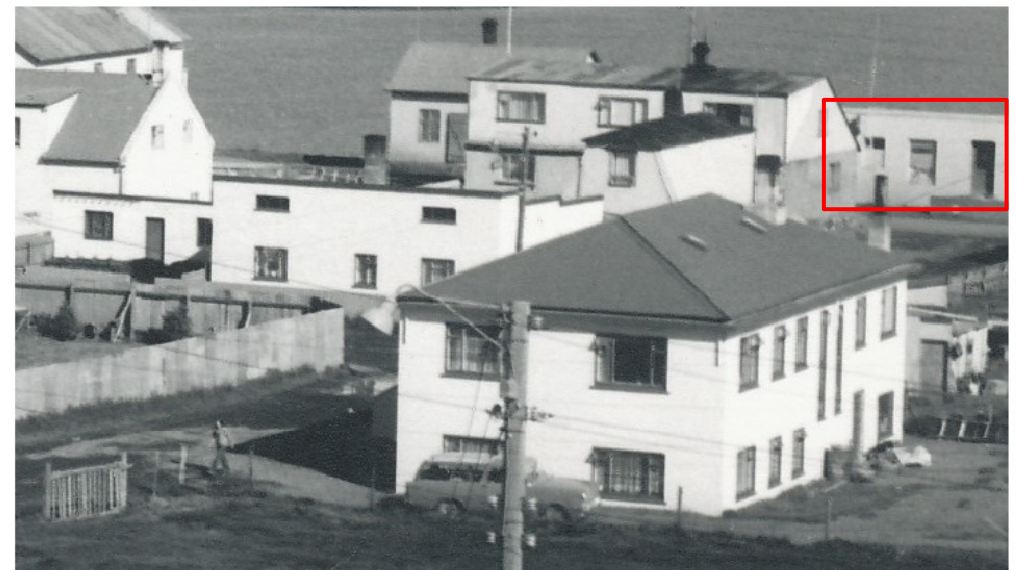
Myndin er frá 1973 - Hér sést á húsið í sinni upprunalegu mynd - Hreppshús er fremst við Koppagötu

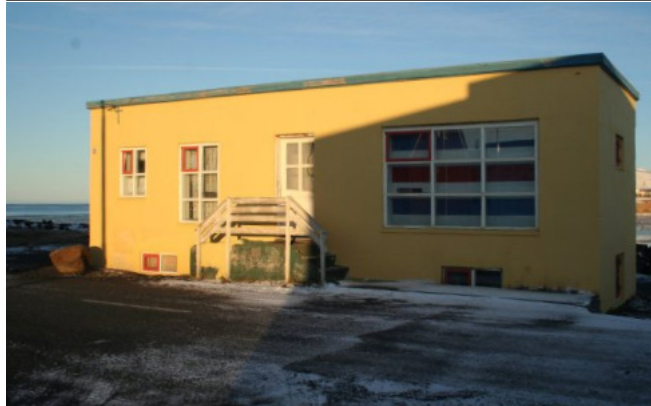
Núverandi ástand - Útlit að Blöndubýggð

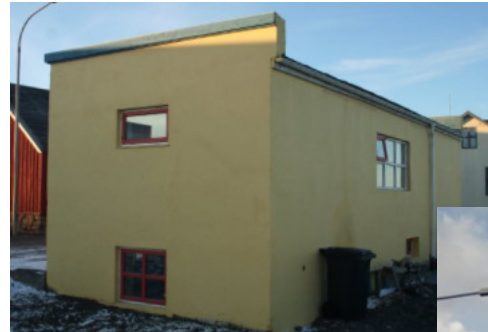
Suðurgafi og bakhlíð að Blöndu

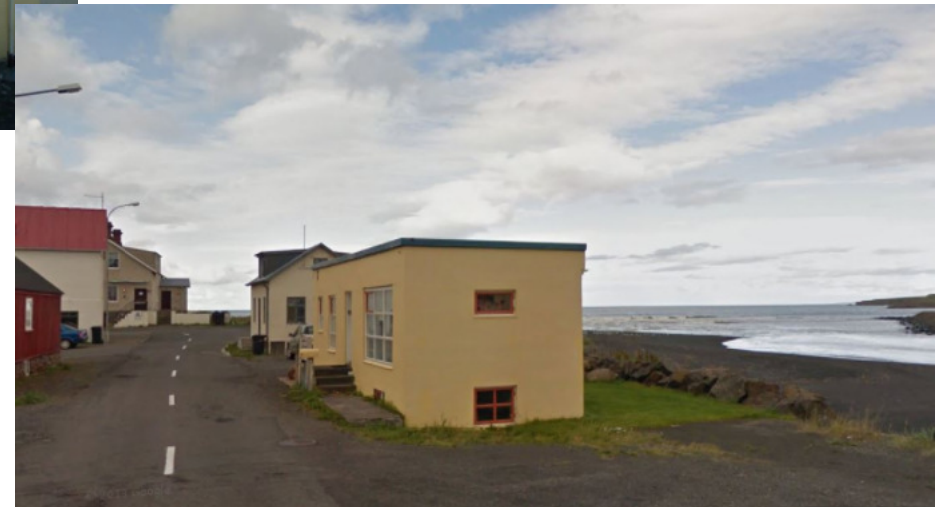
Götumynd Blöndubýggðar 2015 - Hér sést frágangur á baklóð

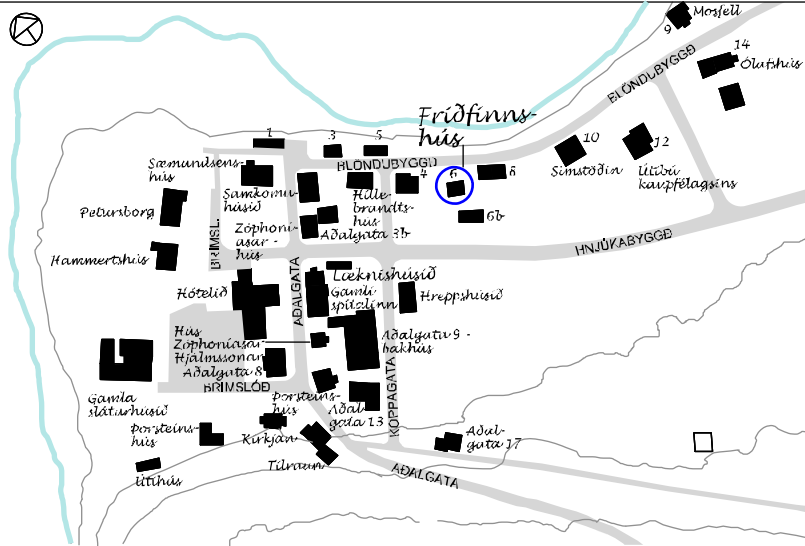
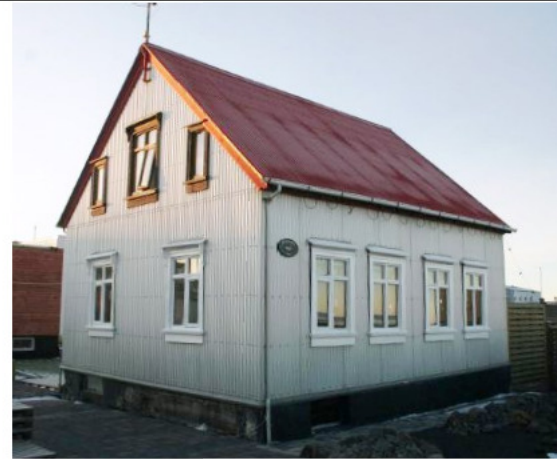
BLÖNDUBYGGÐ 6 - Friðfinnshús

Mynd frá 2010 - Útlit að Blöndubýggð

Húsið er byggt 1896 í „Norrænum“ byggingarstíl. Húsið, sem er eitt af elstu húsunum á Blönduósi er járnvarið timburhús með háu risi. Það stendur á hlöðnum sökli. Húsinu hefur sára lítið verið breytt að utan frá upprunalegri gerð og hefur það nú verið gert upp og er ástand þess all gott. En grindverki við húsið þyrfti að breyta.

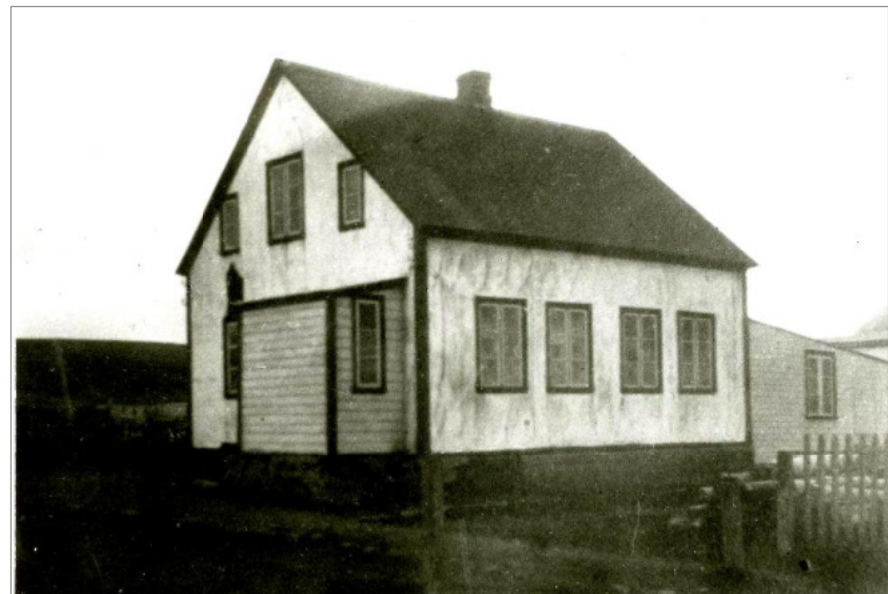
Húsið í upphaflegri gerð um 1900 - Lítið timburklætt bislag er á gaffli og svo virðist sem timburklædd viðbygging hafi einnig verið á öndverðum gaffli

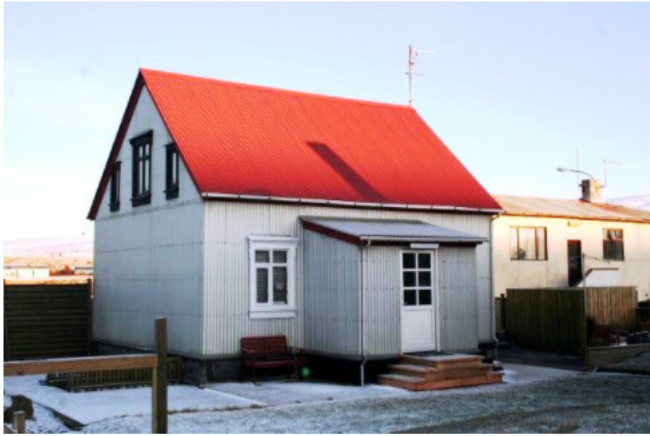
Mynd frá 2010 - Útlit að garði og Hnjúkabyggð hér er komið nýtt bíslag (inngangur)

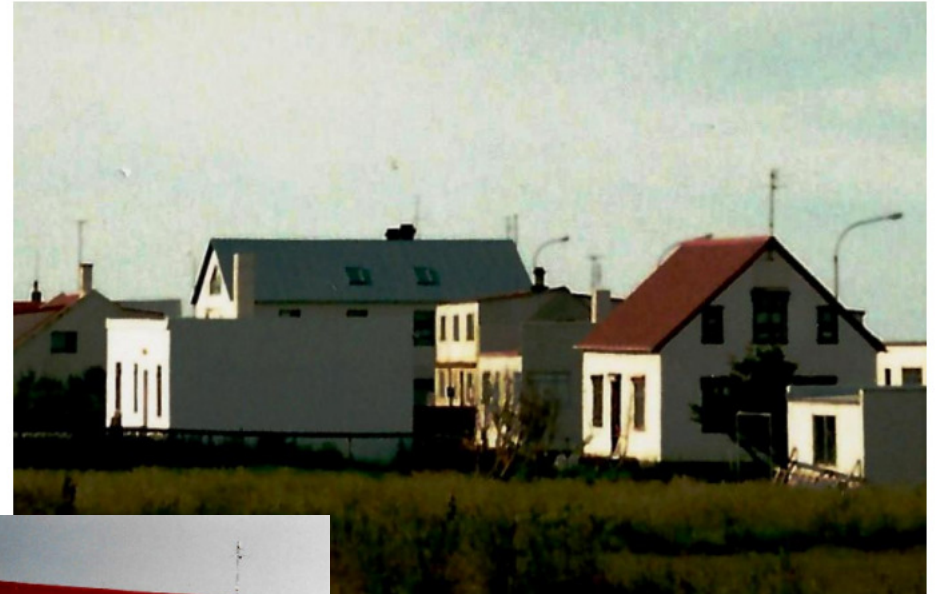
Mynd frá 1994 - Fyrir endurgerð

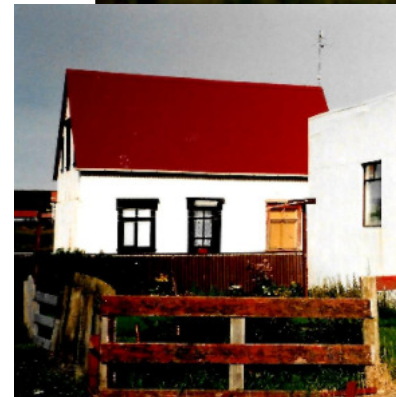
Endurgerð glugga hafin (áo)

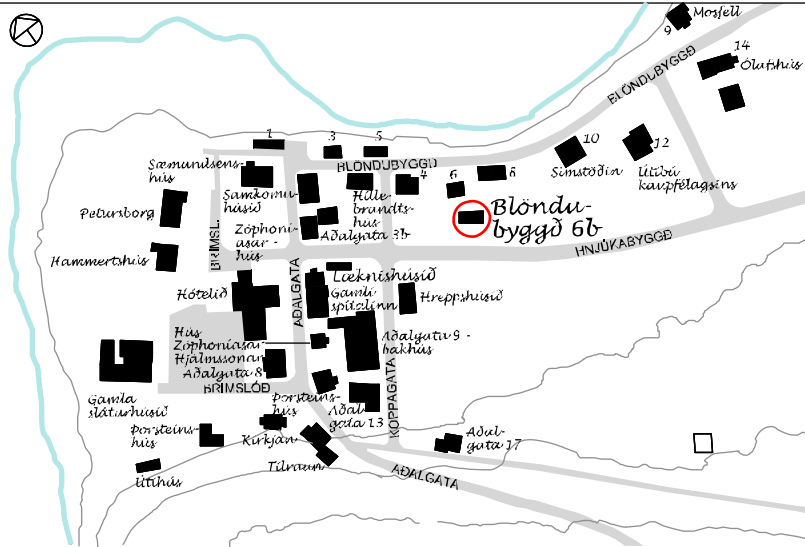
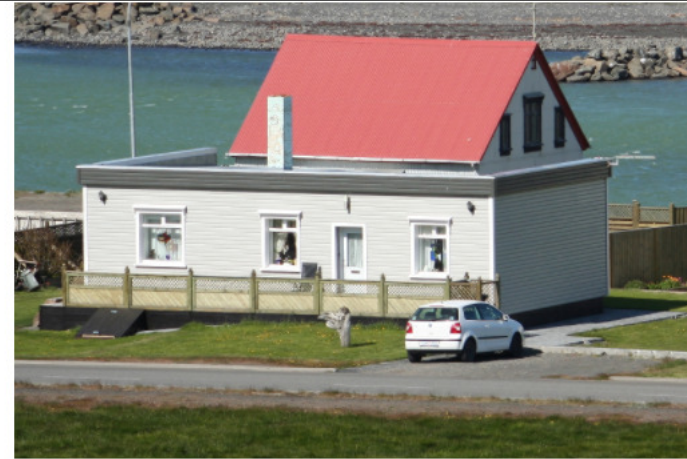
BLÖNDUBYGGÐ 6B - Hús Halldórs Albertssonar

Núverandi ástand - Útlit að Hnjúkabyggð

- Húsið hefur verið einangrað og klætt að utan með liggjandi klæðningu.

Húsið er byggt 1924 í fábrotnum „Alpýðustíl“. Húsið, er einnar hæðar steinsteypt hús með einhalla þaki. Undir því er steypur kjallari. Húsið hefur verið gert upp og útliti þess breytt verulega, þó ekki hafi verið gerðar breytingar á stærðum og staðsetningu glugga- og hurðaopa. Frá byrjun bar það öll merki steinhúss en hefur nú íklæðst timburhúsaþjúp og hefur verið klætt að utan með lárétrti timburklæðningu. Gluggaumbúnaður og þakkantur taka mið af því. Húsið hefur nú verið málað í sömu litum og framhúsin og er ástand þess snyrtilegt.

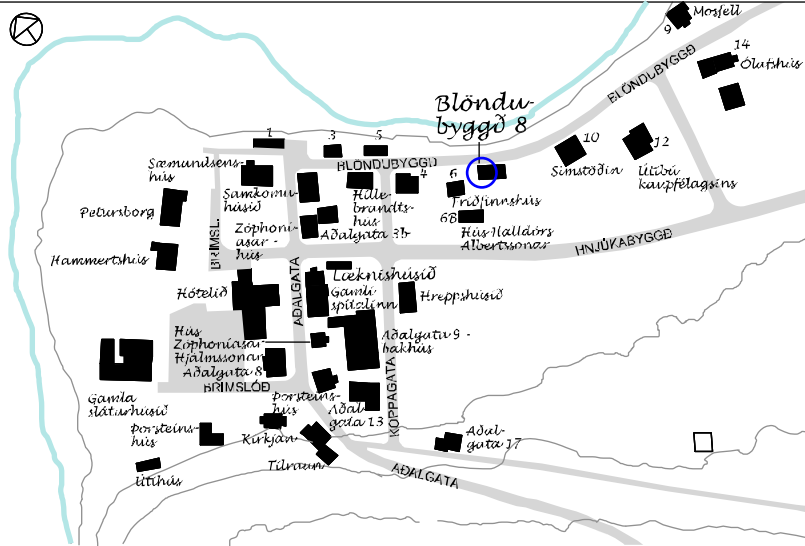
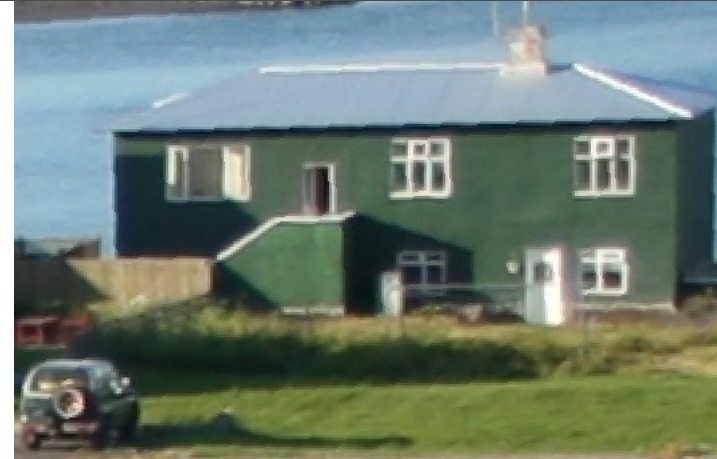
BLÖNDUBYGGÐ 8 - Vilmundarstaðir

Mynd frá 2013 - Útlit að Hnjúkabyggð

- Húsið var lengt til austurs árið 1940 og skúr (úihús), sem áfastur var því að austanverðu fjarlægður. Á vesturhlíðinni var inngangur um útitróppur og bíslag uppá efri hæðina. Við lenginguna var inngangur á efri hæð fluttur á suðurhlíðina. En aðkoma gerð inná neðri hæðina (kjallara) frá götuhlíðinni. Í húsinu eru nú skráðar tvær íbúðir. Gluggar eru annarrar gerðar í viðbyggingu en í upprunalega húsinu.

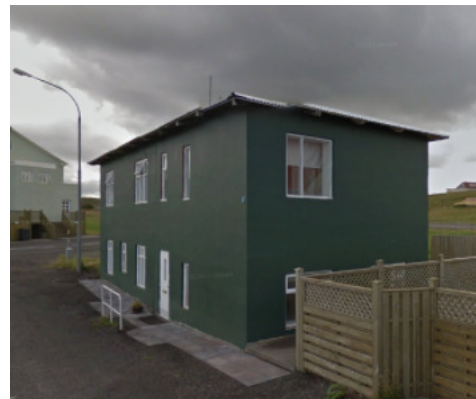
Mynd frá 2013 - Götuhlíð og vesturgafi

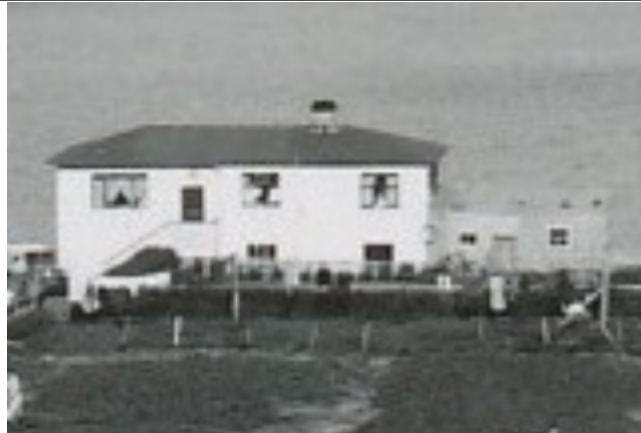
Mynd frá 2010 - Húsið hefur verið lengt til vinstri og nýr inngangur er kominn á suðurhlíð

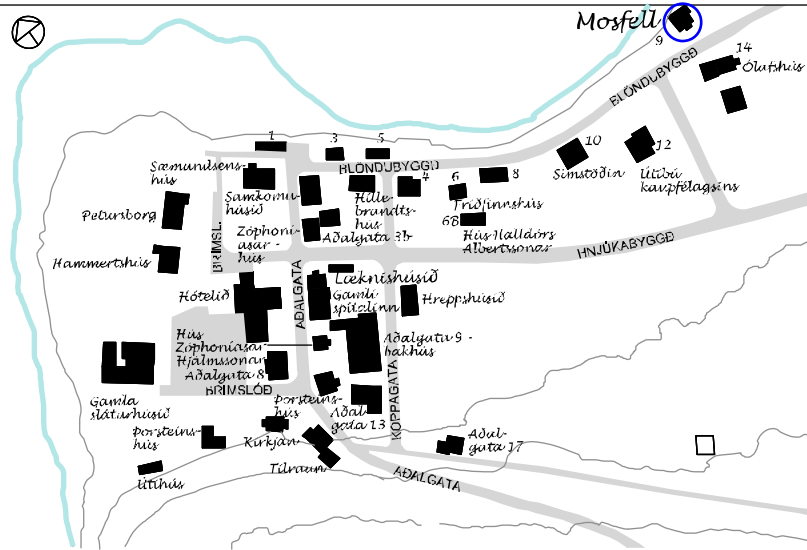
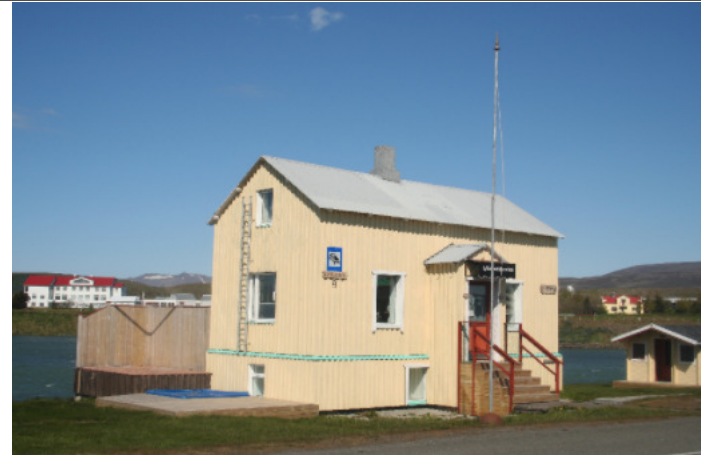
BLÖNDUBYGGÐ 9 - Mosfell

Mynd frá 2011 - Vesturgafli og suðurhlíð að Blöndubýggð

Útihús sem stóð á lóðinni norðanverðri hefur verið rífið. Gluggagerð breytt og húsið hefur verið klætt að utan með timburklæðningu, lóðréttum borðum, sem ná niður að jörð og yfir sökkulinn. Pallur með heitum potti og og skjólveggir úr timbri hafa verið reistir við hús. Skilti hefur verið sett á inngönguskúr að sunnanverðu og á framhlíð hússins. Á seinni árum hafa þrjú smáhúsi verið reist á lóðinni undir gístaðstöðu. Ennfremur hefur verið komið fyrir stóru skilti með skyggni yfir á lóðinni.

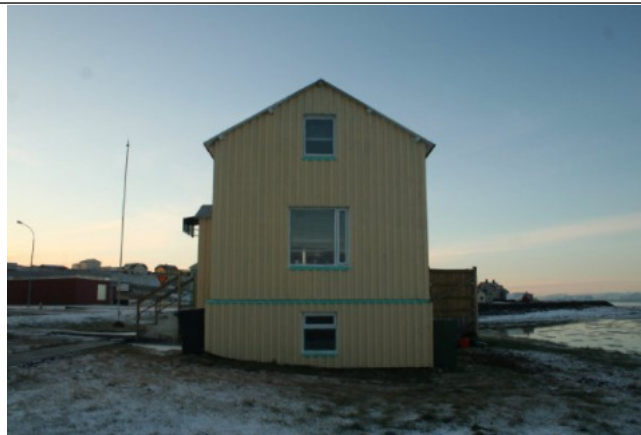
Myndir frá 2011 - Austurgafi

Megin húsið sem hér er til umfjöllunar er reist í fábrotnum „Alþýðustíl“. Húsið er einnar hæðar steinsteypt hús á kjallara með portbyggðu risi með mænispaki. Inngönguskúr hefur ætíð verið á suðurhlíð. Húsið hefur haldið hinu upprunalega formi sínu, en útliti þess hefur verið gjörbreytt við endurgerð þess. Búið er að fjarlægja skúr (útihús) á bakhlíð hússins og reisa skjólveggi og timburpalla við húsið og hefur það verið klætt að utan með timbri. Ennfremur hefur verið komið fyrir þremur smáhýsum undir gistaðstöðu á lóðinni, sem stinga nokkuð í stúf við knappan stíl og hlutföll upprunalega hússins. Húsið er ný endurgert og umhverfi er snyrtilegt.

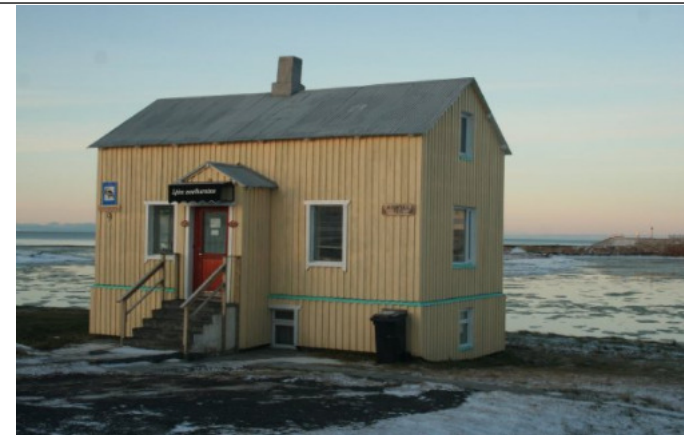
Mynd frá 2011 - Suðurhlíð

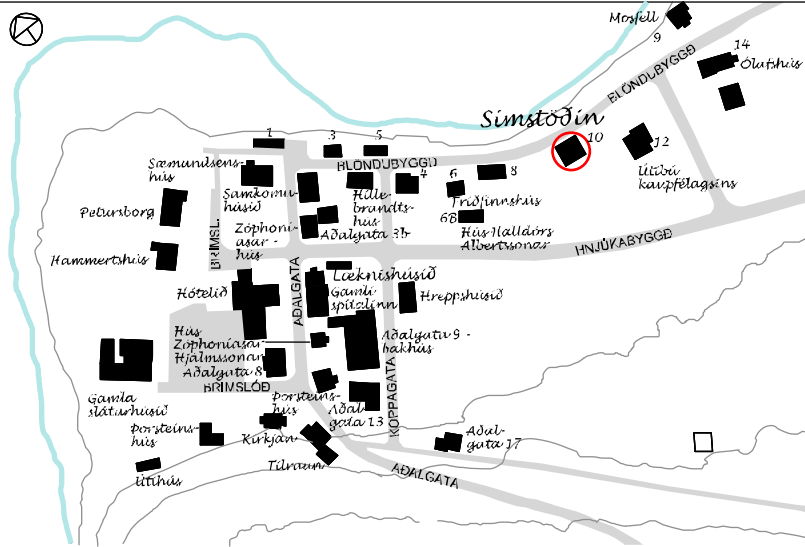
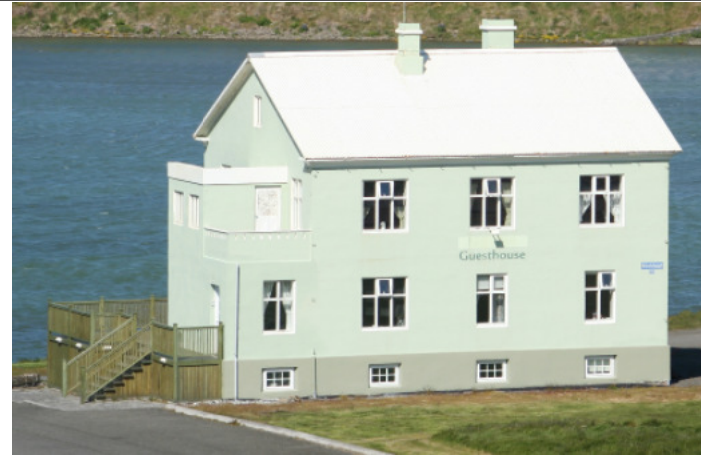
Núverandi ástand

Húsið er reist 1926 sem íbúðarhús og verslun. Nú er húsið skráð sem íbúðarhús og gistheimili. Húsið er hið reisulegasta og staðsetningin góð. Þaðan er vítt útsýni til allra átta.

- Húsið hefur lítið sem ekkert breyst að utan. Timburpallur og aðkomutröppur hafa verið reistar við húsið á vesturhlíð.

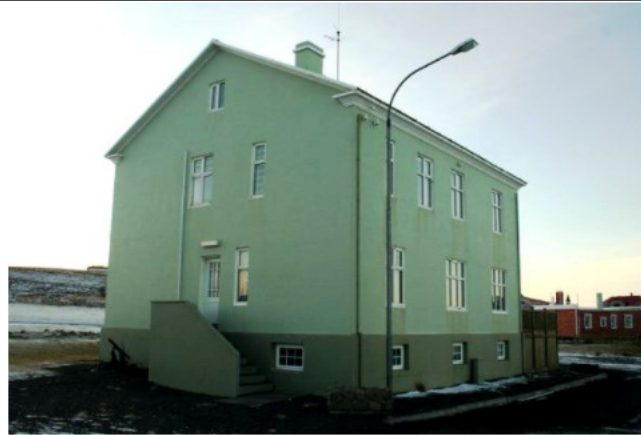
Mynd frá 2010 - Austurgaffl og útlit að Blöndubýggð

Húsið er reist 1926. Þetta er einföld og formföst bygging. Húsið er tveggja hæða steinsteypt hús á kjallara með risi og risþaki. Tveggja hæða útskot er á vesturhlíð hússins með svölum á þaki og svölum í suðvesturkrika. Húsið hefur sama og ekkert breyst frá upphaflegri gerð. Timburpallur og aðkomutröppur upp á fyrstu hæð eru seinni tíma smíð. Lóðin er snyrtileg, en nokkuð berangursleg. Húsinu hefur verið vel viðhaldið og er í góðu ástandi.

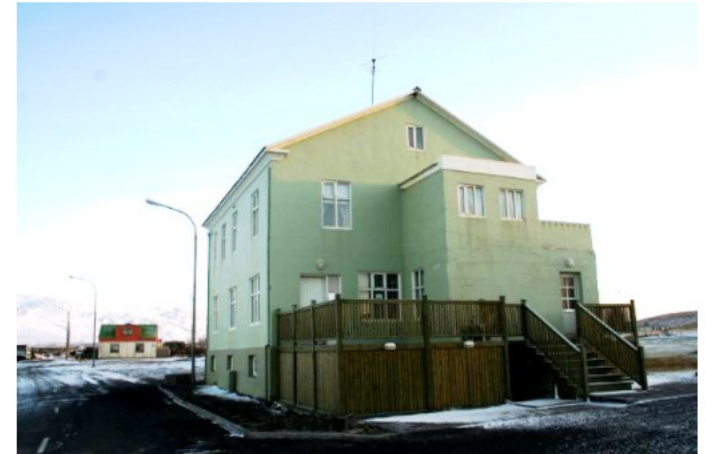
Mynd frá 2010 - Vesturgaffl

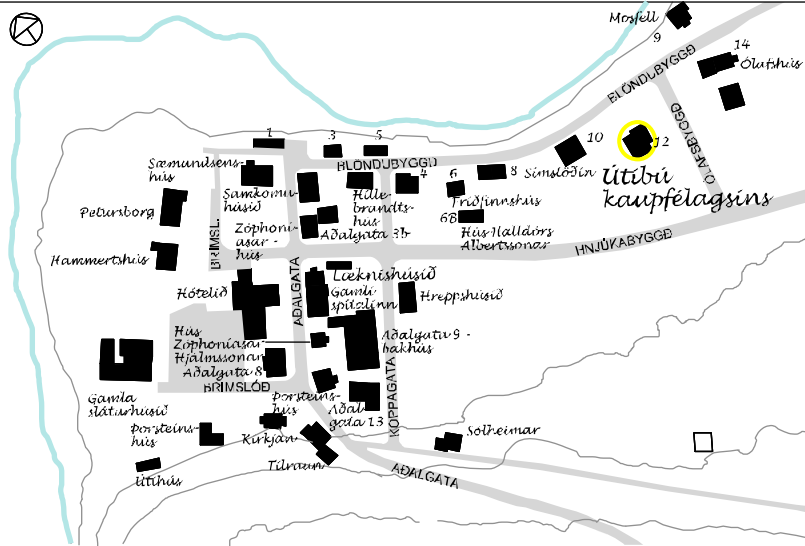
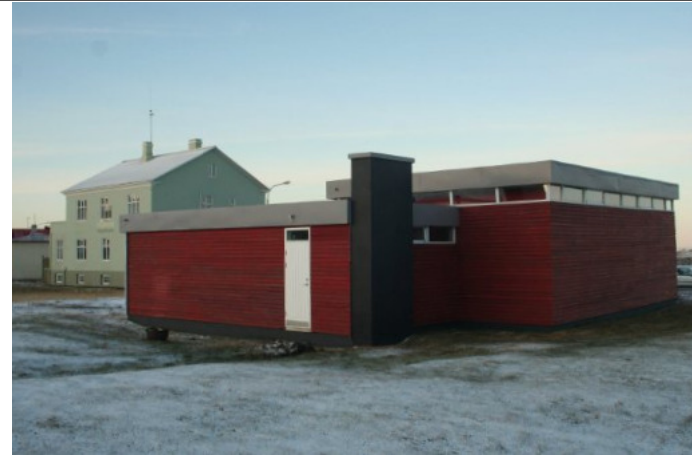
Núverandi ástand

Húsið er reist 1962 sem verslunarhús. Það er staðsett í nokkri fjarlægð frá götunni, á horni Blöndubýggðar og Ólafsbýggðar, með aðkomu frá Blöndubýggð.

- Húsið virðist nær óbreytt frá upphafi

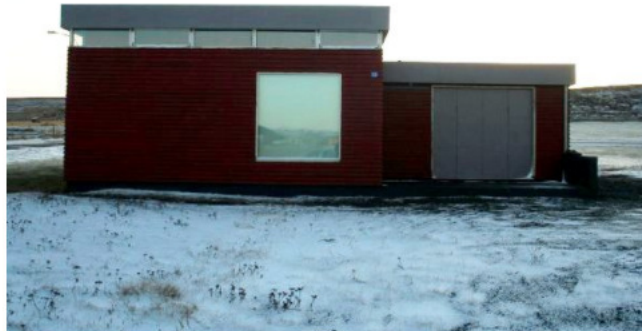
Útlit að Blöndubýggð

Húsið er reist 1962 og er einnar hæðar hús með flötu þaki. Húsið hefur haldið formi og stærð. Lóðin er snyrtileg og láttlaus. Húsinu hefur verið haldið við og virðist í góðu ástandi.

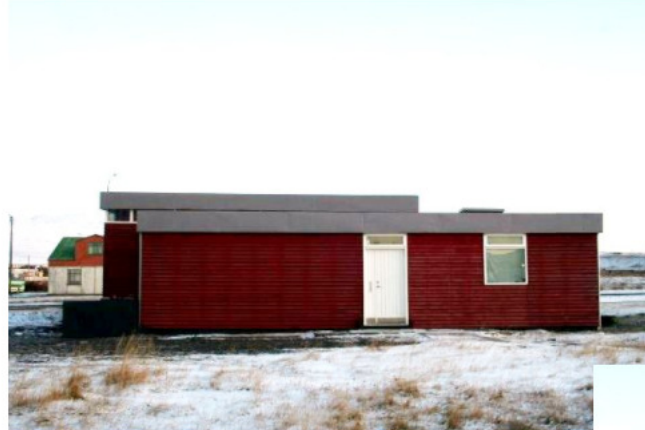
Norðvestur hlið - Myndir frá 2012

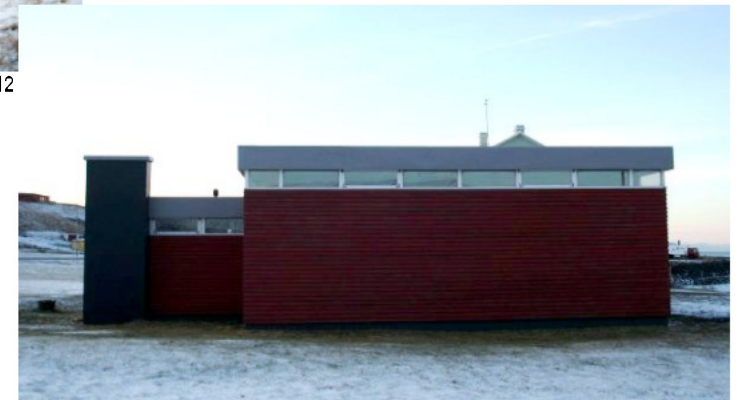
Útlit að Ólafssbýggð

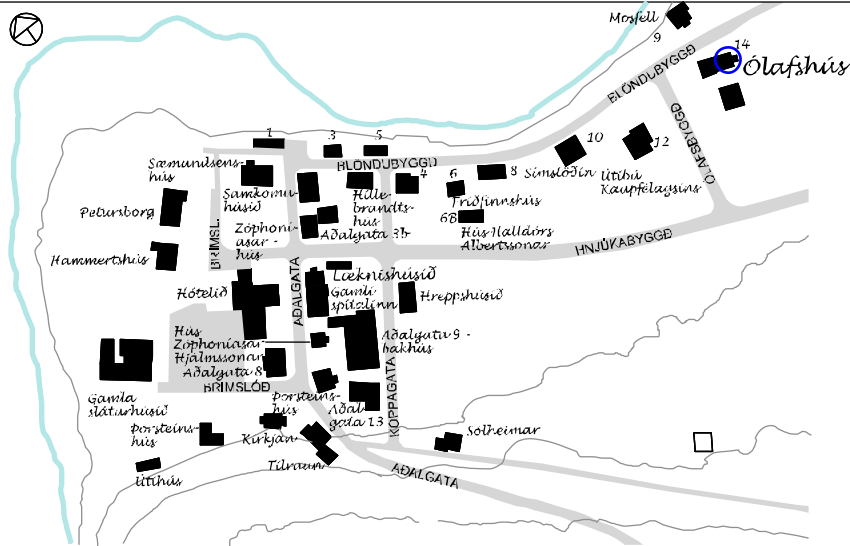
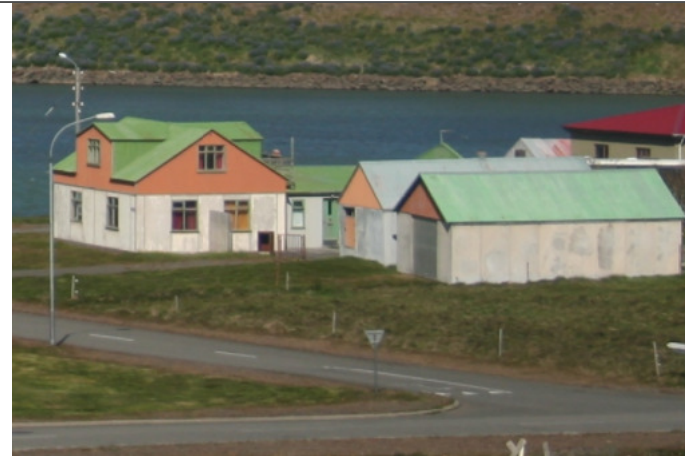
Útlit að Ólafsbýggð

Húsið tilheyrir Blöndubýggð, en aðkoma að því er frá Ólafsbýggð. Á lóðinni eru 2 skemmur eða skúrar og austan hússins er afgirtur garður.

- 1930 voru reistir tveir skúrar á lóðinni
- 1950 var reist íbúðarhús á lóðinni
- 1975 var reistur bílskúr

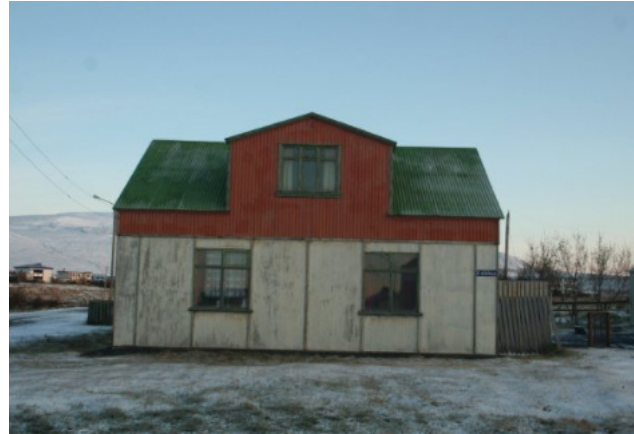
Útlit að Ólafsbýggð - Myndir frá 2011

Ólafshús var reist 1878. Ekki er vitað hvort nokkuð er uppstandandi af Ólafshúsi í því húsi sem þar er nú. Núverandi hús er reist 1950 og er það einnar hæðar hús með risi og mænispaki. Einn stór kvistur er á sinn hvorni hliðinni. Húsið er timburhús klætt asbesti að hluta og bárujárni að hluta. Þak er bárujárnsklætt. Skammt sunnan hússins eru tvö sambyggð hús með mænispaki, skúrar byggðir 1930. Húsið er í lélegu ástandi og þarfnast heildarskoðunar.

Gera þarf heildarskoðun á húsinu og greiningu, en elsti hluti þess er friðaður í bláum flokki vegna aldurs.

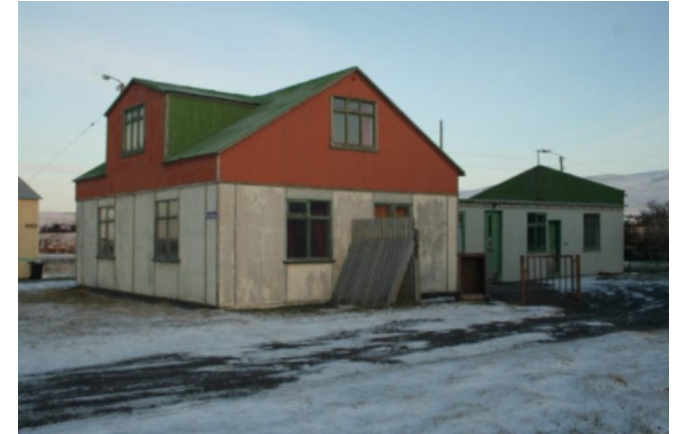
Suðurgafi

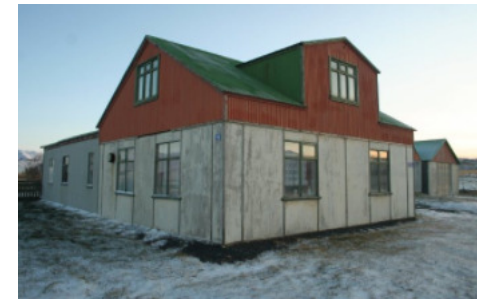
Norðurgafi að Blöndubýggð

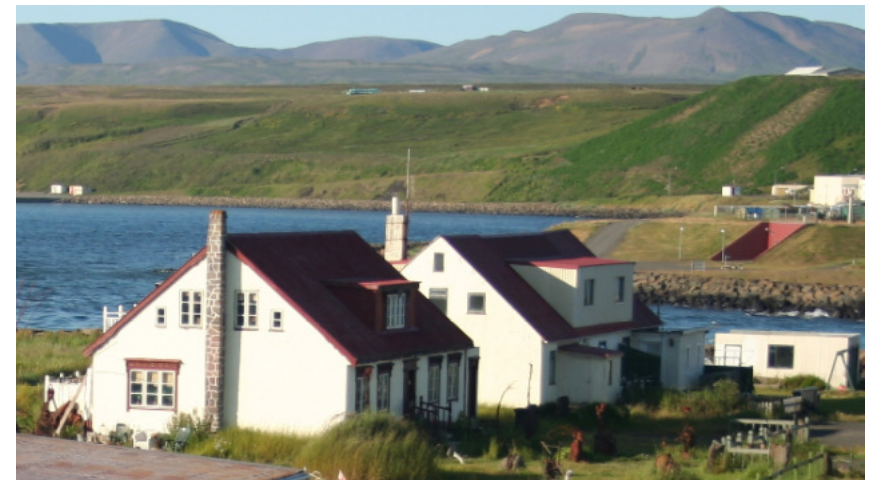
Húsið er hér flokkað undir „Norrænan“ („Danskan“) byggingarstíl. Það var byggt sem einnar hæðar timburhús með risi á hlöðnum kjallara og nýtt sem vörugymsla og verslunarhús. Gluggar voru með krosspóstum, gluggarömmum og fögum. Gengið var inn í húsið á húshliðinni og voru inngangar tveir og lágu rampar uppað þeim. Á myndum frá 1930 er kominn lífllit inngönguskúr skammt frá vestari inngangi. Um 1960 má sjá að búíð er að reisa annan og stærra inngönguskúr við eystri innganginn. Ennfremur stóran kvist með einhalla þaki. Samskonar kvistur er kominn á

Sumarið 2013

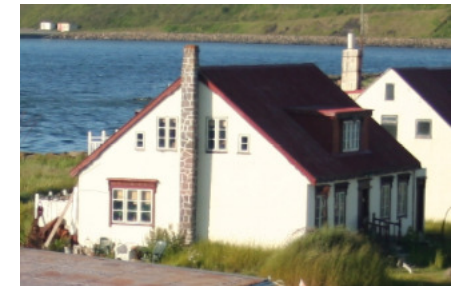
Mynd tekin uppúr 2011

inngönguskúr með einhalla þaki í framhaldi af framhliðinni austantil. Húsið hefur verið forskalað og málað og gluggar augnstungnir. Gluggar voru upprunalega krossgluggar á neðri hæð með gluggafögum og finlegum þverpóstum en tvískiptir uppdeildir gluggar á efri hæð (gafli). Gluggaumbúnaður var hefðbundinn. Nú hafa gluggar og gluggaumbúnaður verið endurnýjaðir í takti við fyrri gluggagerð. Útidyrhurð hefur og verið endurnýjuð, hlaðni sökkullinn hefur fengið hvítar fúgur, sömuleiðis há skorsteinninn, sem er þó ekki hlaðinn. Álitamál er hvort þessar breytingar gera húsinu til góða. Kvistir hafa verið gerðir á báðum hliðum þaks með einhalla þaki. eru þeir hóflegir, en upprunalega var lítill kvistur a.m.k. á framhliðinni. Framhlið og vesturgafli hafa því nálgast uppruna sinn. Öðru máli gegnir um bakhliðina, skúr og svalir á kvisti og verönd draga verulega úr útlitsgildi hússins. Húsið sem trúlega hefur verið forskalað uppúr 1960 er nú hvítmálað með rauðu þaki og kvistir hafa verið málaðir í þaklitnum. Endurbætur verða því að teljast að hluta til í samræmi við upprunalega húsið en seinni tíma viðbætur (svalir, verönd og viðbyggingar) rýra heildarsvipinn töluvert. Ástand hússins er þokkalegt. Nærumhverfi eða lóð hefur verið breytt í vettvang fyrir listaverk ábúanda hússins.

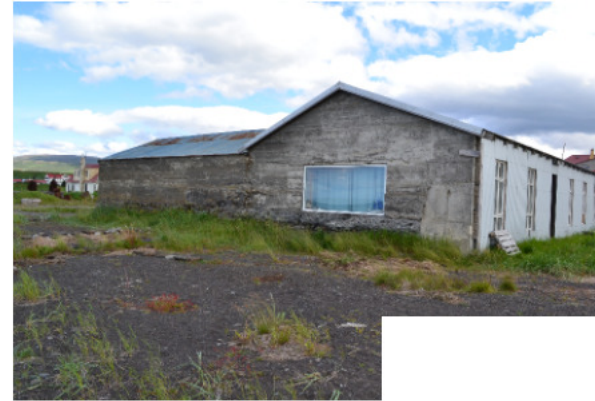
Vesturgafli - hér er búlið að setja stóran glugga á glugga á gaflinn

Húsin eru einföld í sniðum og svipar til iðnaðarhúsa fyrri tíma, tvö einnar hæðar steinsteypt langhús með lágu risþaki, reist samsíða með reglubundnum gluggatakti á langhlíðum. Vöruingangar voru á göflum, sem sneru að athafnasvæði að austanverðu. Á norðurhlíð hefur verið reist hús svipaðrar gerðar en gluggalaust, sem snýr gafli og inngangi til norðurs. Zophonías Zophoníasson sótti um 150 fermetra lóð og fékk hana. Þar byggði hann þennan húshluta árið 1944. Áferð húsanna er gróf steinsteypa, en nýlega hefur hluti húsanna verið klæddur bárujárni og þá væntanlega einangraður að utan. Gluggar á suðurhlíð hafa verið endurnýjaðir í svipuðum stíl og upprunalegir gluggar og einum þeirra verið skipt út fyrir útihurð. Nýr gluggi (óskiptur) hefur verið settur á vesturgafli lengra hússins.

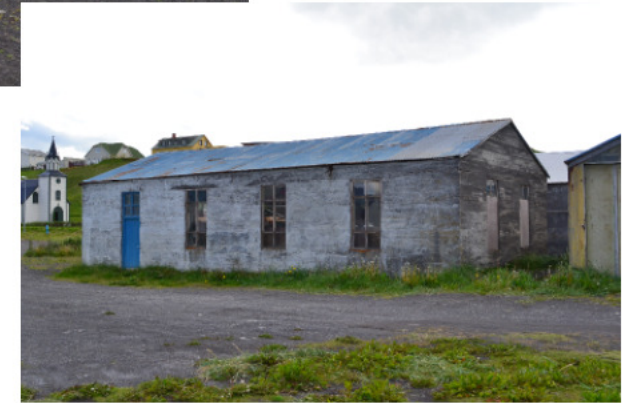
Norðurhlíð

Húsið er að hluta til gert upp að utan, en norðurhlíð og gaflar eru svotil upprunaleg og óviðgerð. Sjá má að fyllt hefur verið upp í stóra hurð á suðurgafli og venjuleg hurð er komin þar í staðin. Ekki er vítað um innra ástand hússins. Breytingarnar lofa góðu, en þeim þarf að ljúka til að húsið njóti sín sem heild. Umhverfi er stórbrotið vegna staðsetningar hússins, en lóð og nærsvæði óskilgreint og ómeðhöndlað. Það þarf að gera á smekkleган og viðfeldinn hátt.
