HÚSAKÖNNUN Á BLÖNDUÓSI

Húsakönnunin var styrkt af Minjastofnun Íslands / Húsafriðunarnefnd

Fyrsta útgáfa des. 2015
Fjölritun: Prenta ehf.

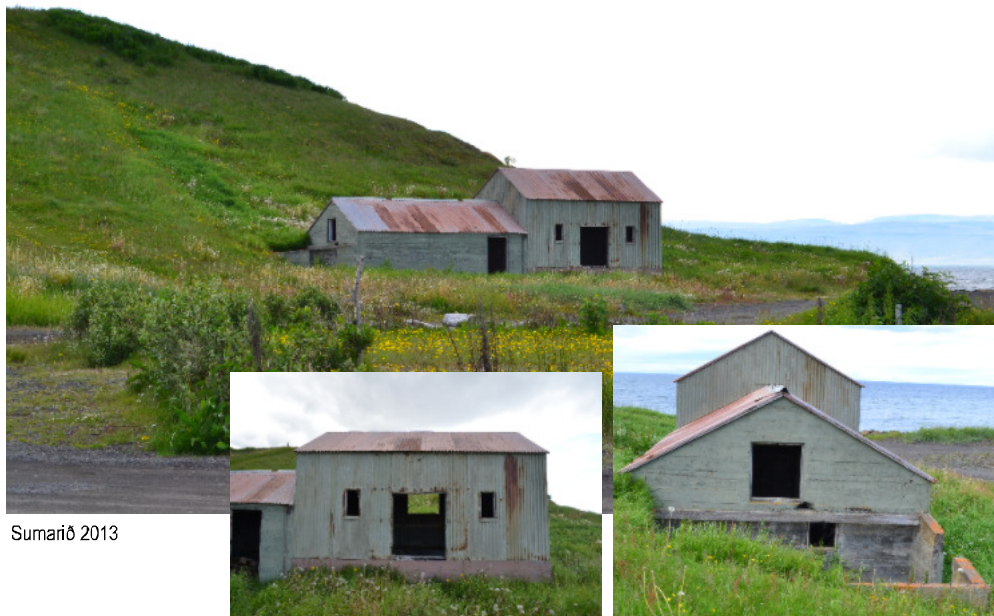
BRIMSLÓÐ 12 - útihús

Sumarið 2013

Húsið (in) eru uppstandandi, en hafa greinilega staðið opin fyrir veðri og vindum um langa hríð þannig að þau hanga þarna segjum svo af gömlum vana. Aftur á móti fara þau einkar vel í landslaginu og eru vitnisburður um fjölbreytilegt samfélag fyrri tíma, sem einkenndi bæinn.

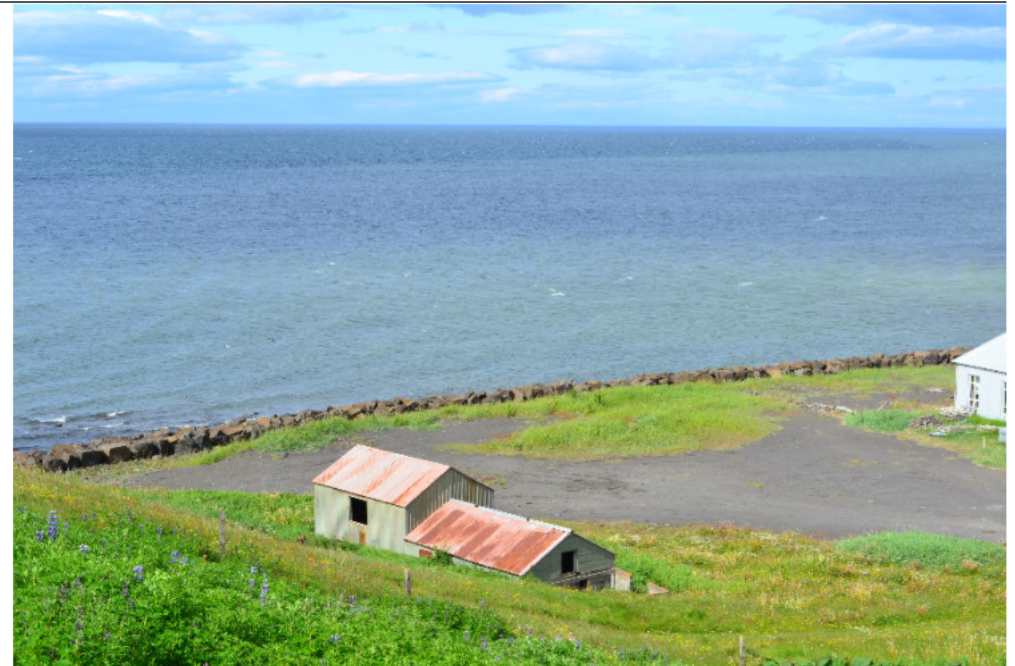
Sumarið 2013 - Suðurhlíð að brekkunni

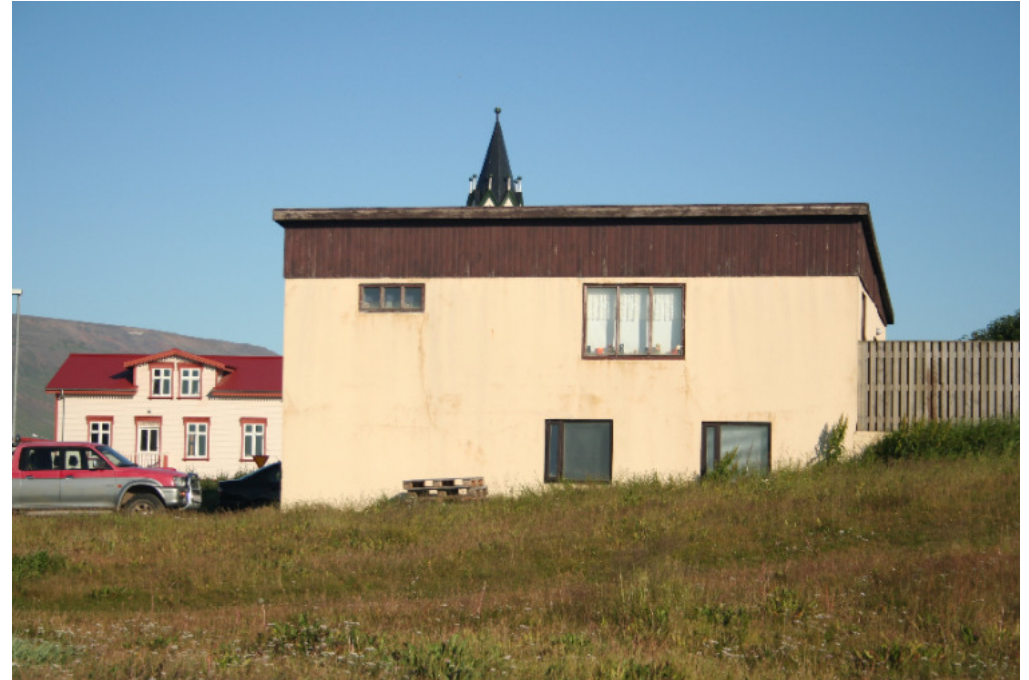
Norðurhlíð - Núverandi ástand húss

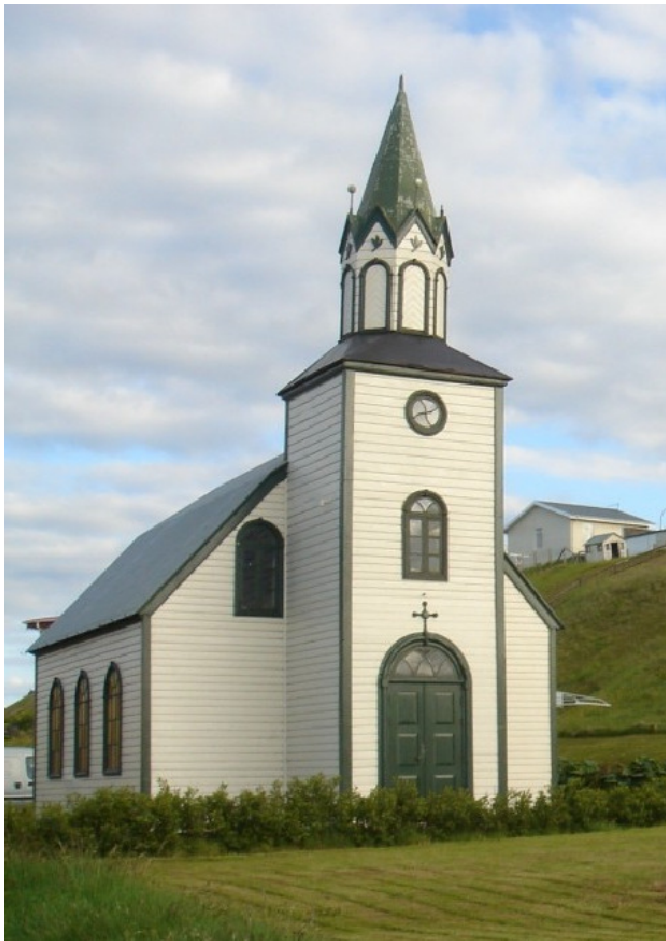
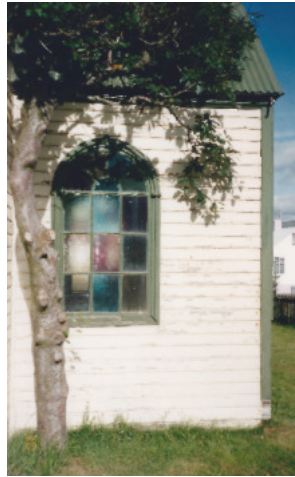
Mynd frá 1994 - Litað gler í gluggum

Þak á kirkjuskipi er mænispak með broti, en mænispak á kór. Gluggar eru úr járni með lituðu gleri í rúðum. Kirkjan er óbreytt frá upphafi, en litsamsetningar hafa tekið breytingum. Lengi var reyndar á henni reykháfur, en hann var fjarlægður eftir að hitaveita kom í kirkjuna. Upphaflega var kirkjan í ljósum lit. Nú hefur hún verið máluð hvít með grænum homlistum, útihurð og gluggaföldum. Lítið er vitað um ástand innanhúss, en að utan er það þokkalegt. Mikilvægt er að vel verði haldið utan um viðhald og endurgerð þessa húss sem svo vel hefur varðveitt upprunaleika sinn. Gerð var uppmæling og uppteikning af kirkjunni árið 1996 af Teiknistofu Guðrúnar Jónsdóttur, en þar er jafnframt lýsing á uppbyggingu, innviðum og ástandi kirkjunnar.

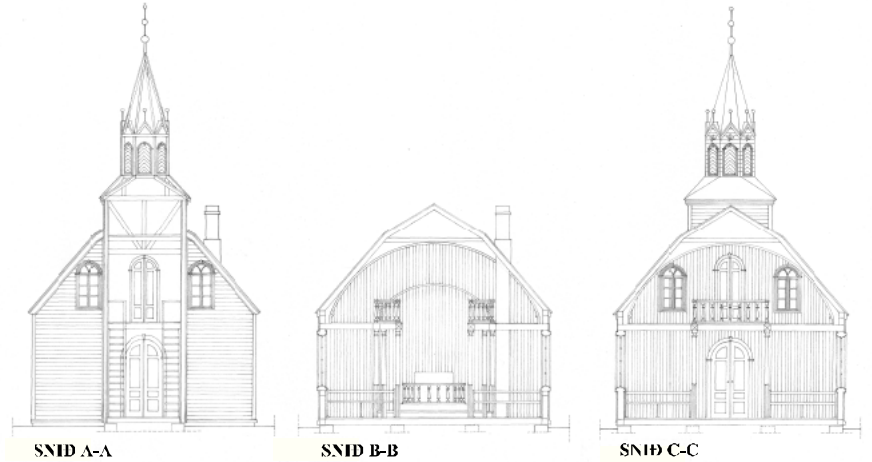
KIRKJA Á BLÖNDUÓSI
UPPMÆLING

SNID A-A

SNID B-B

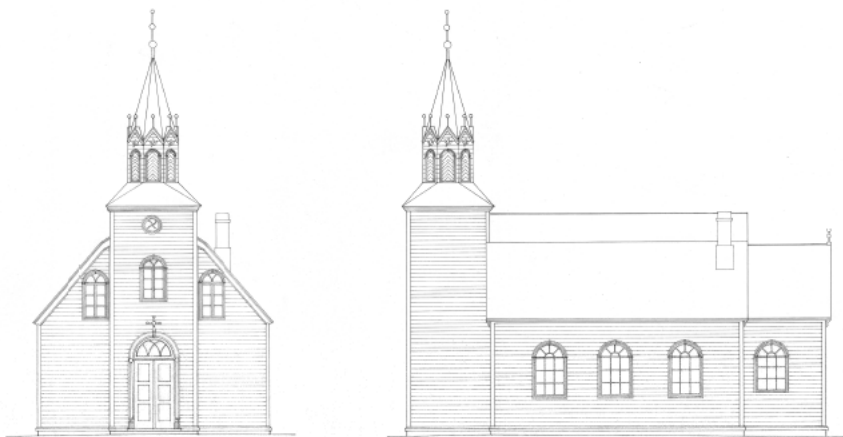
KIRKJA Á BLÖNDUÓSI
UPPMÆLING

NORD-VESTURILID

SUD-VESTURILID

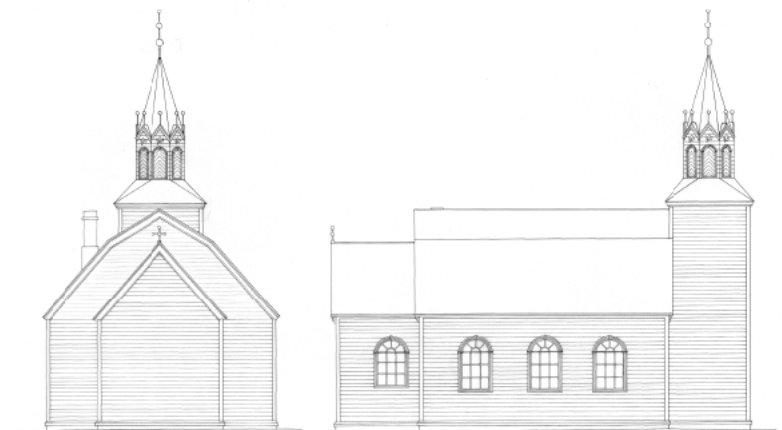
KIRKJA Á BLÖNDUÓSI
UPPMÆLING

SUD-AUSTURILID

NORD-AUSTURILID

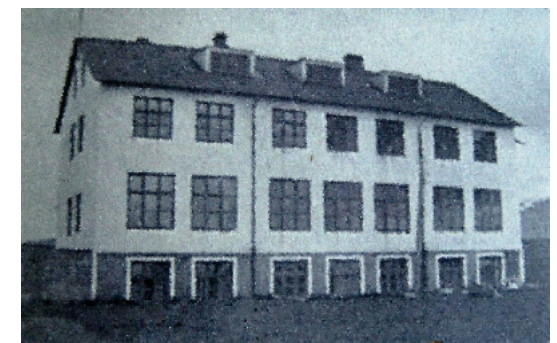
Á myndinni má sjá 3 kvisti á garðhlíð hússins og að búið er að fjarlægja einhverja reykháfa (ártal óvísst)

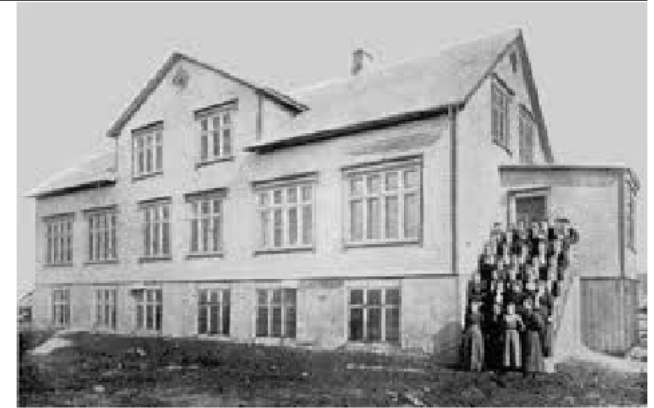
Fyrsta Kvennaskólabýggingin, timburhús frá 1901 - Húsið brann 19011 - Það stóð nokkru vestar og eillitíð ofar á bakkanum en núverandi hús

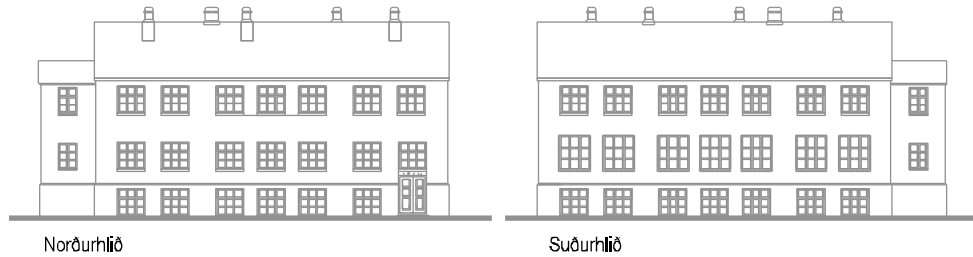
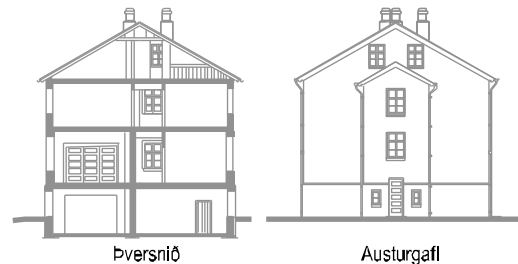
Norðurhlíð

Suðurhlíð

Þversnið

Austurgaffl

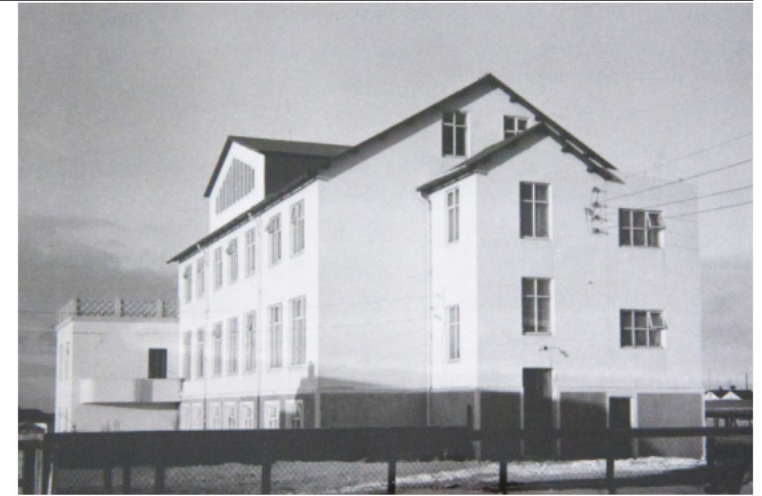
Árið 1947 var byggt við stíghús á austurgaffli - hreinlætisaðstaða (t.h. á mynd).
Árið 1954 var byggt við vesturgaffil Kvennaskólans, ein hæð á kjallara. Húsið rúmaði borðstofu í kjallara og íbúð á hæðinni. Svallar voru á íbúð að garði og þaksvallir á þaki (t.v. á mynd).
Árið 1958 voru settir 2 stórir kvistir á húsið einn á hvora hlið og innréttað vefstofa í rýminu

Annað brýnt verkefni er að fjarlægja seinni tíma viðbyggingu við stigahúsið á suðurgalli hússins. Unnt er að koma snyrtingum sem þar eru fyrir inni í aðalbyggingunni. Með þessari aðgerð mun skólans endurheimta upprunalegt útlit á þeirri hlíð sem snýr mót aðkomunni.

Breiðir kvistir á báðum hlíðum þakhæðar skólans eru seinni tíma viðbót, útfærðir upp úr 1950. Á kvistunum eru stórir gluggar sem samræmast illa upprunalegri gluggaskipan hússins og riðla hlutföllum þess. Í tengslum við fyrirhugaðar viðgerðir er lagt til að útlit kvistanna verði endurskoðað og fundin lausn á gluggasetningu þeirra sem samræmist betur heildarútliti hússins.

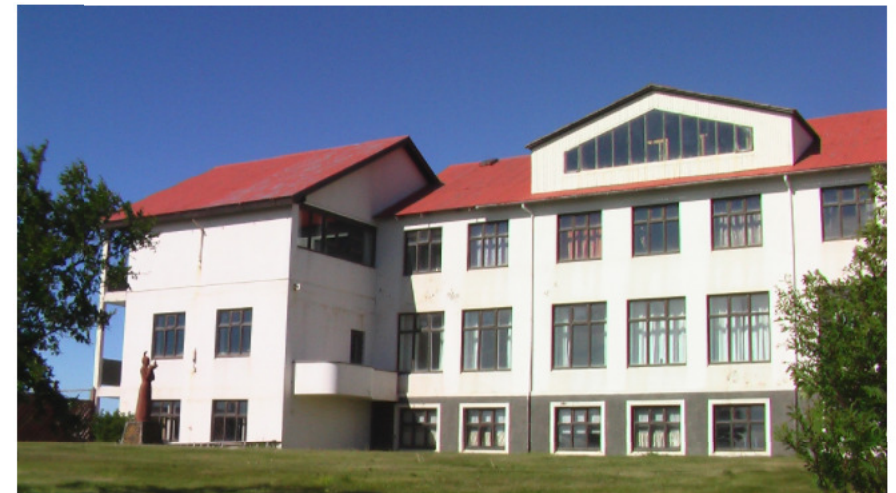
Suðurhlíð Kvennaskólans - núverandi útlit / t.v. má sjá viðbygginguna frá 1952 með ofanábyggingunni frá 1972

| Upprunaleiki | Mikill – Gamla húsið er nánast óbreytt, utan kvistir á norður og suðurhlíð. Viðbyggingar og nýrri íbúðarhús (kennarabústaðir) hafa eðlilega breytt heildarafstöðunni og aukið nýtingargildi skólans. |

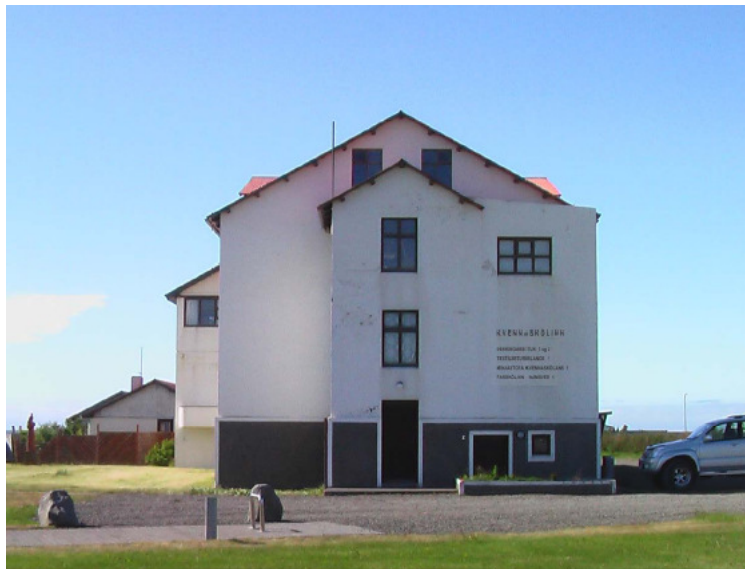
Austurgafi skólans, t.v. sést á kennarabústaðina

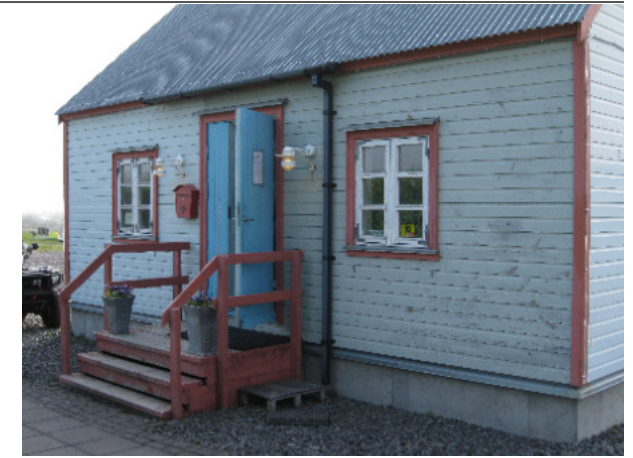
Inngangshlið hússins

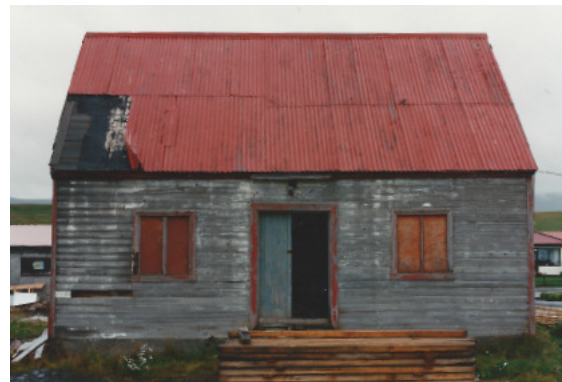
Ástand hússins fyrir endurgerð - Mynd frá 1992

- 1993 var húsið endurgert og flutt af lóð norðan Blöndu og yfir á s.k. Sýslumannstún, (Brautarhvamur). Við endurgerðina hefur verið leitast við að varðveita uppruna hússins sem mest (sjá Byggingarlag, efni og ástand)

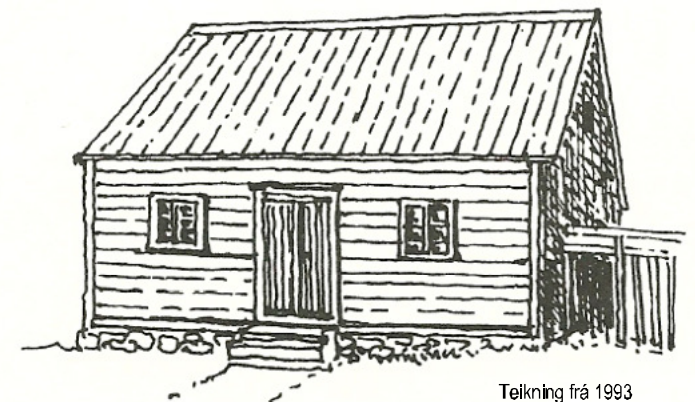
Teikning frá 1993

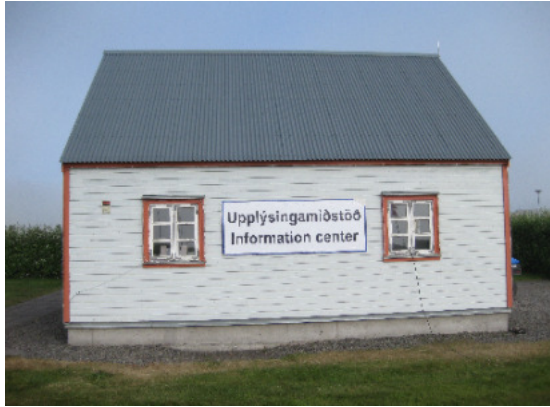
Austurhlíð hússins - Myndir frá 2010

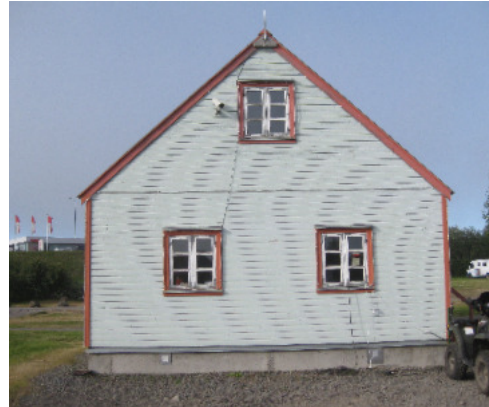
Suðurgafi

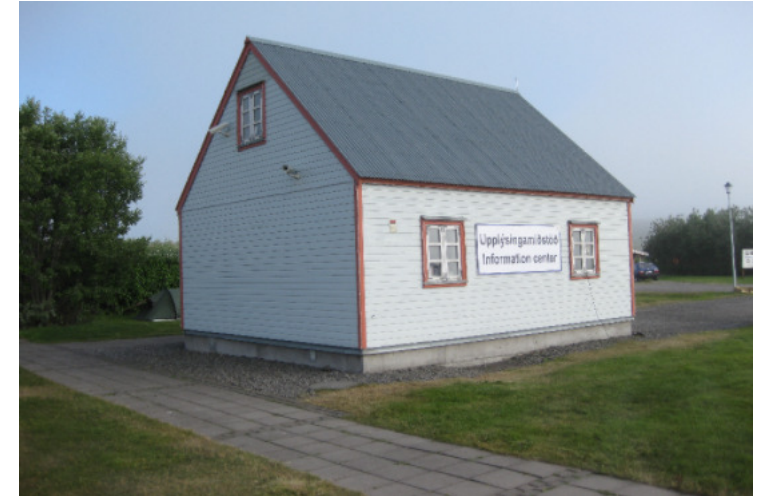
Norðurgafi og austurhlíð

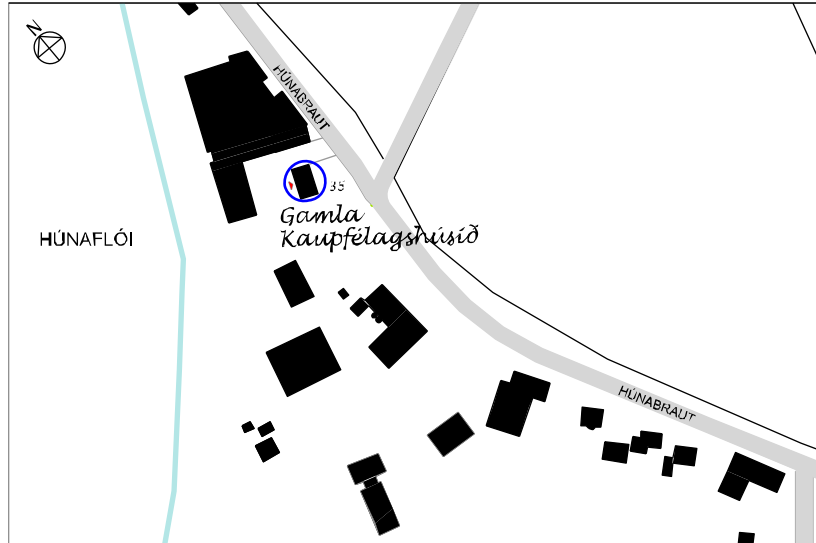
Gamla Kaupfélagshúsið - Austurhlíð að Húnabraut - 2012

Upphaflegur hluti hússins var um 2/3 af lengd þess nú. Og er hann steypur kjallari, 1 hæð og ris úr steiptum steini með tvöföldum veggjum. Útlit hússins og gluggaumbúnaður sór sig meir í ætt timburhúsa en steinhúsa. Árið 1920 var byggður kvistur á vesturhlíðina, en aðalinngangur í húsið var frá þeirri hlíð. Árið 1934 er byggt við húsið til suðurs og það lengt um ca 1/3. Viðbyggingin var steinsteyptur kjallari og 1 hæð ásamt þaksvölum. Gluggaumbúnaður er hér annar en á gamla húsinu. Árið 1970 er síðan steipt ris, jafnhátt risi gamla hússins ofan á viðbygginguna. Heildarútkoman er fremur heilleg þrátt fyrir breytingamar og ástand hússins gott. Húsið er lyftistöng í umhverfi sínu.

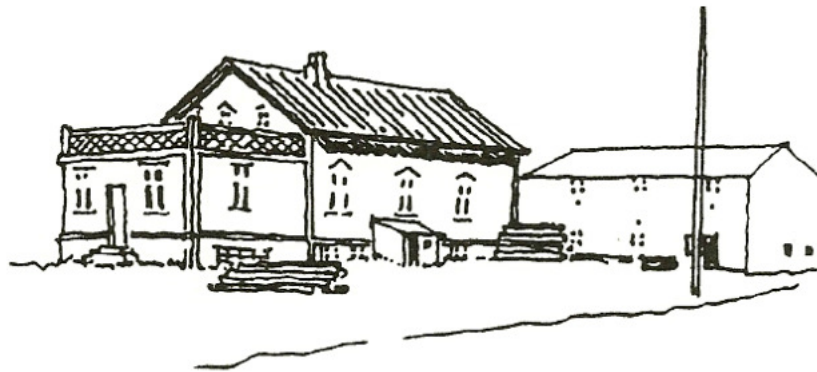
Verslunarhús Kaupfélagsins reist utan Blöndu 1909 - Vinstra megin er viðbyggingin með þaksvölum frá 1934

- 1918 Gólf í kjallara steyp
- 1920 Kvistur byggður á vesturhlíð, sem hýsti skrifst. framkv.stj.
- 1934 Byggt við húsið kjallari, 1. hæð og þaksvalir
- 1970 „ „ „ ris ofan á þaksvalir

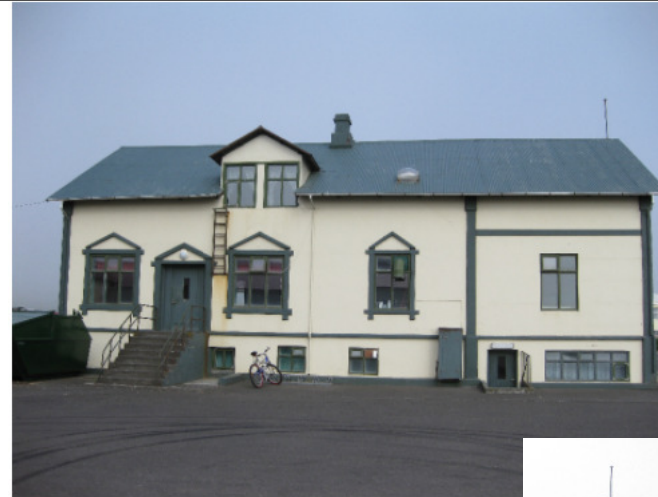
Sumarið 2013 - Vesturhlíð að torgi (porti) - Aðalinngangur í eldri hluta hússins

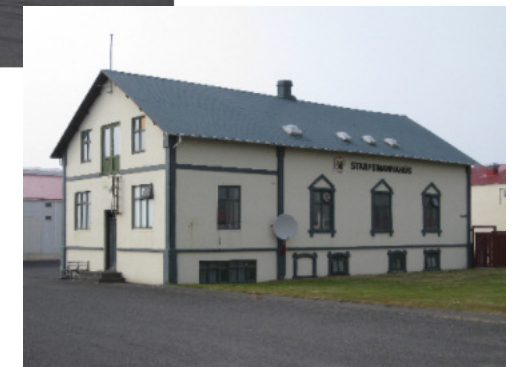
Sumarið 2013 - Viðbyggingin frá 1934 er vinstra megin
